Berguttag i TASS-tunneln

Delresultat t o m september 2008

Svensk Kärnbränslehantering AB

SKB Rapport R-08-122

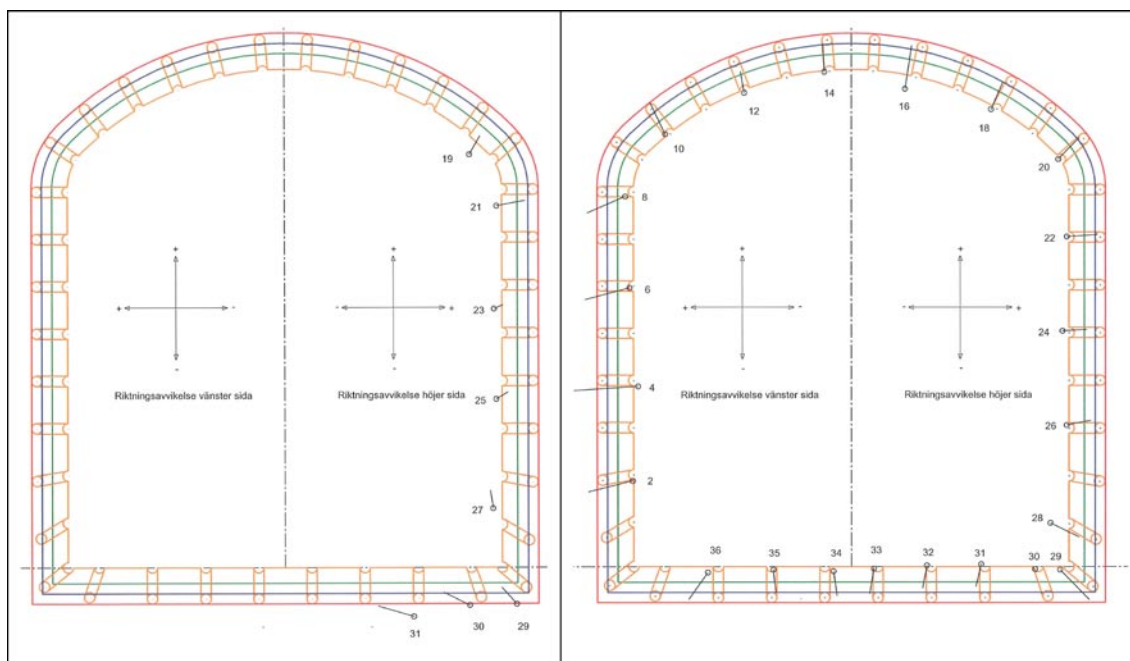
Figur 6-4. Borrhålsinmätningar, Salvdela 1 (till vänster) respektive 2 (till höger).

Resultatet av utförda hålinmätningar redovisas i figur 6-4. Gul linje (den innersta) avser teoretisk kontur. Därefter avser grön, blå respektive röd linje 15, 25 respektive 35 cm stickningsgräns. De teoretiska borrhålen utefter konturen anges också. De inmätta borrhålen redovisas med startläget som en ofylld ring (påhugg). Figuren utgör en del av underlaget för resultat och diskussioner och de viktigaste observationerna behandlas vidare i kapitel 10.

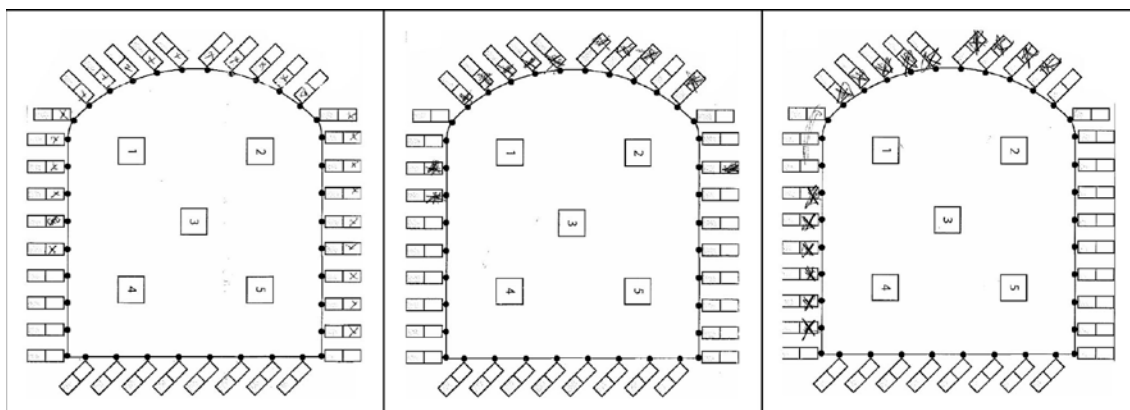
Figur 7-6. Kartering av synliga borrhypor, salva 3 (till vänster), 4 (mitten) och 5 (till höger).

Borresultatet kunde under pågående uttag visas bli bättre med hjälp av uppmålad kontur och okulär hjälp för rikt. Det medförde att möjligheterna att använda detta förfarande även vid kommande salvor undersöktes.

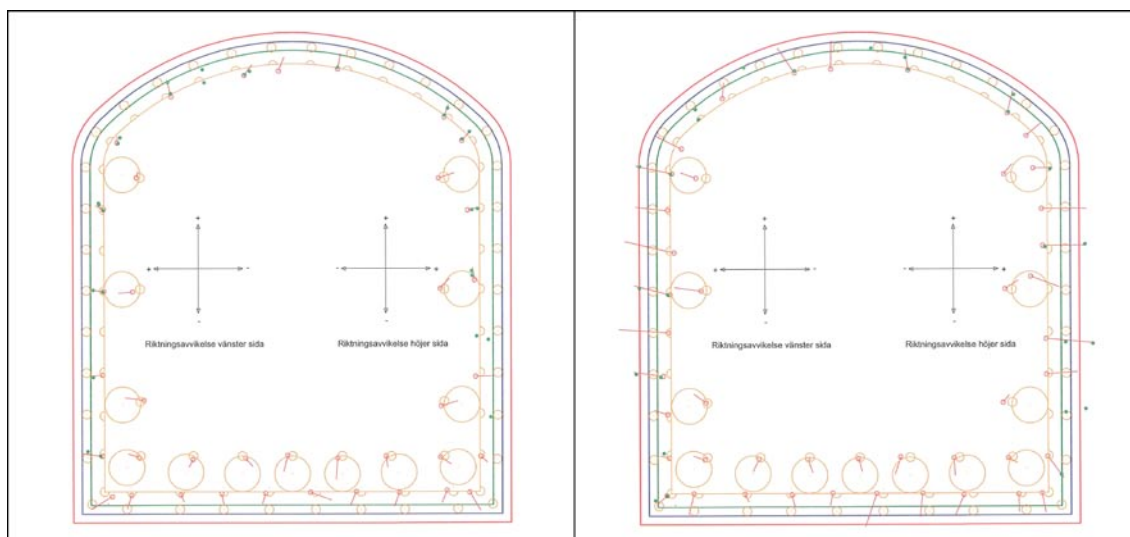
Figur 8-1. Borrhålsinmätningar, salva 6 (till vänster) och 7 (till höger). De gula cirklarna anger hjälparhålens start- och slutpunkter.

Eftersom den närmast föregående salvan, salva 5 i Berguttag 2, borrades med 20 cm stickning var det svårt att få fast bommen vid påhuggen för salva 6. Många hål i konturen fick därför borraras utan hjälp av en stum bom. Detta bidrog till att hålen tenderade att dra lite inåt och att det senare blev underberg i höger vägg, något som i sin tur försvårade borrhållningen av salva 7 (se figur 8-1).

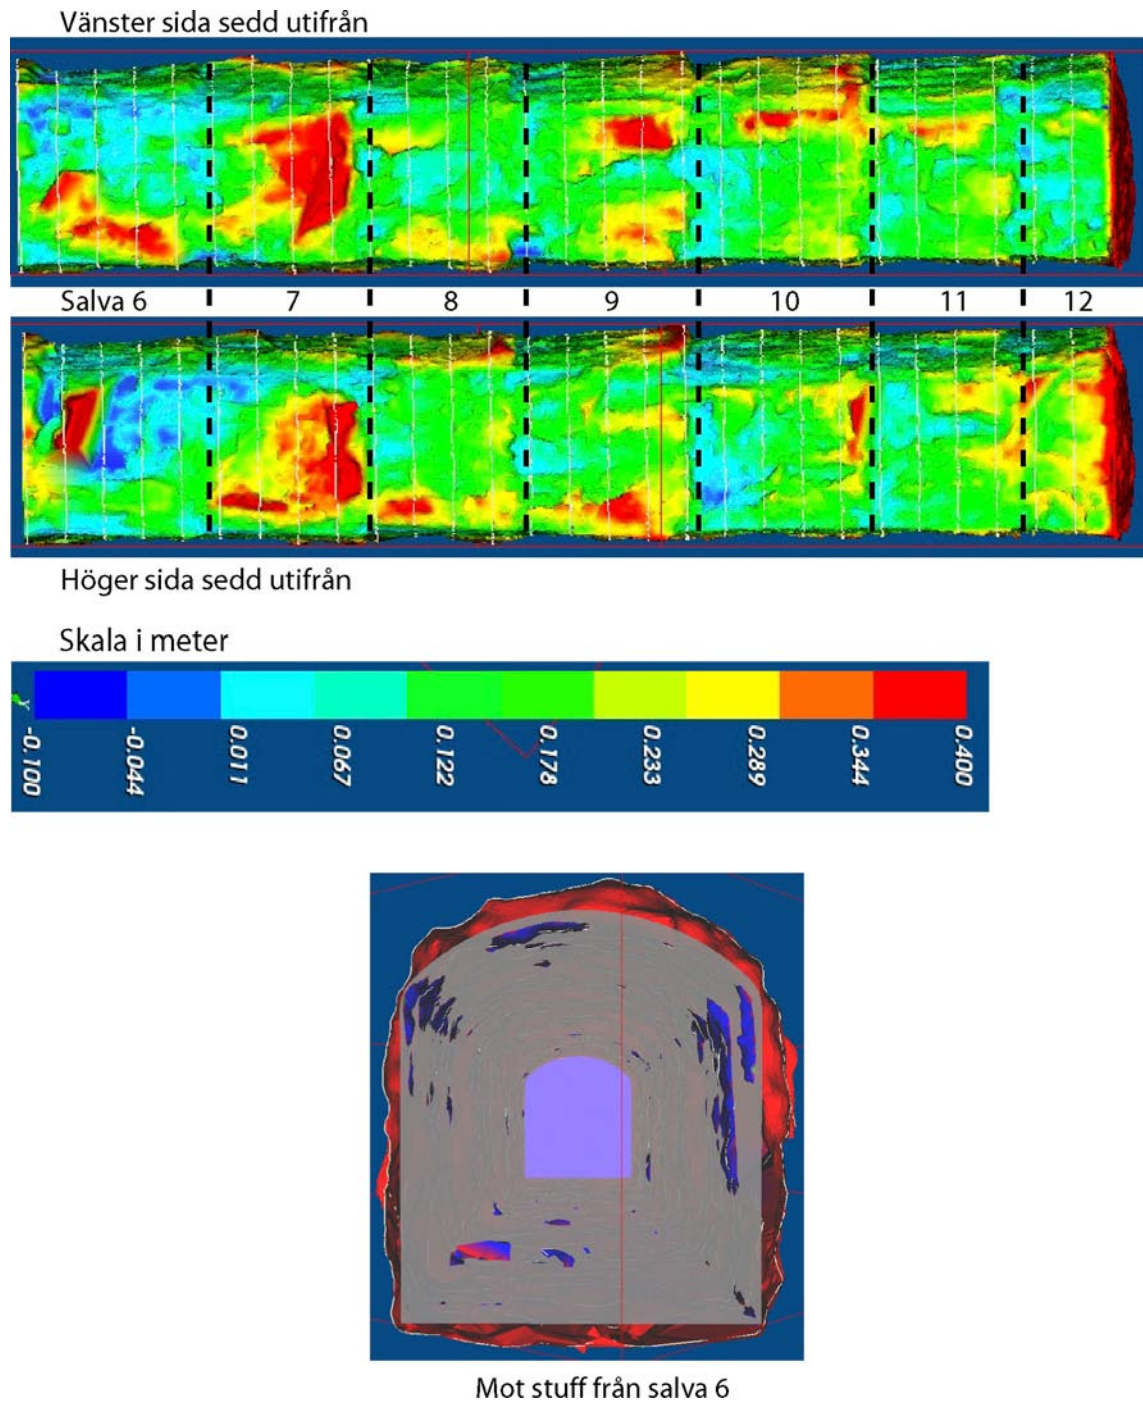
Figur 10-5. Över- och underberg längs väggar. Mörkblå färg anger underberg.

Bergguttag	3 (salva 6–8)	4 (salva 9–12)	Totalt
Överberg (m ³)	41,8	46,6	88,4
Överberg (%)	14,7	15,4	15,1
