**R-04-29**

# **Elektronstrålesvetsning av kopparlock rapport 2**

**Statusrapport till 2003-12-31**

Svensk Kärnbränslehantering AB

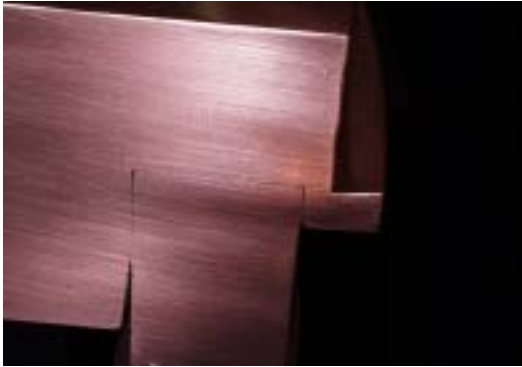
Figur 1: Genomskäring av kapsel med pålagt lock före svetsning.

Fogutformningen är utvecklad av TWI se fig 1. Strålen som är riktad i horisontellt läge penetrerar först lockets yttre yta (7,5 mm) och smälter därefter fogen mellan lock och cylinder (50 mm). Strålen botten sedan i locket ca 10 mm förbi cylinderväggen. Den yttre delen på locket som kallas ”fronting bar” är avsedd att hindra svetsmältan från att rinna ut från fogen under svetsning. Efter svetsning maskinbearbetas lockets yttre yta i nivå med cylinderväggen.

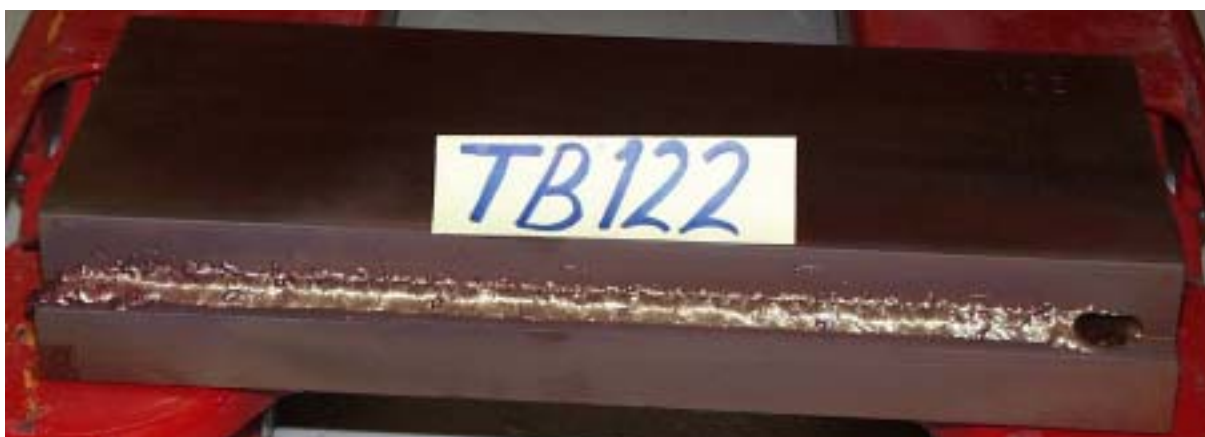
Figur 2: Bild av svets TB 122 svetsförsök med oscillerande stråle.

Provs svetsning har utförts i kopparblock TB nr 99-126 under oktober 2002 med oscillerande stråle. Proven utfördes med hjälp av en portabel utrustning från TWI som anslöts till SKB:s svetsmaskin. Efter att ha provat ett antal olika parametersättningar kunde mycket bra svetskvalitet åstadkommas. Svetsens homogenitet var mycket god och svetsytan var slät med konkav kontur. Svetsens kvalitet var rakt igenom mycket hög och bedömdes med råge uppfyllde alla krav som kan komma att ställas på en förslutningssvets. Se figur 2-4.

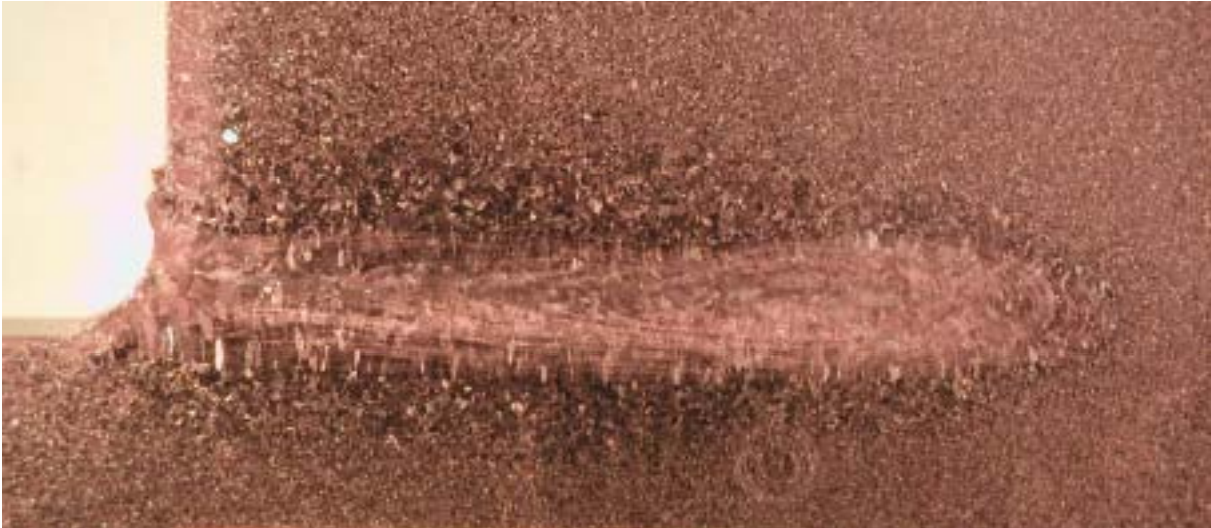
Figur 3: Makroprov av svets TB 122 svetsförsök med oscillerande stråle.

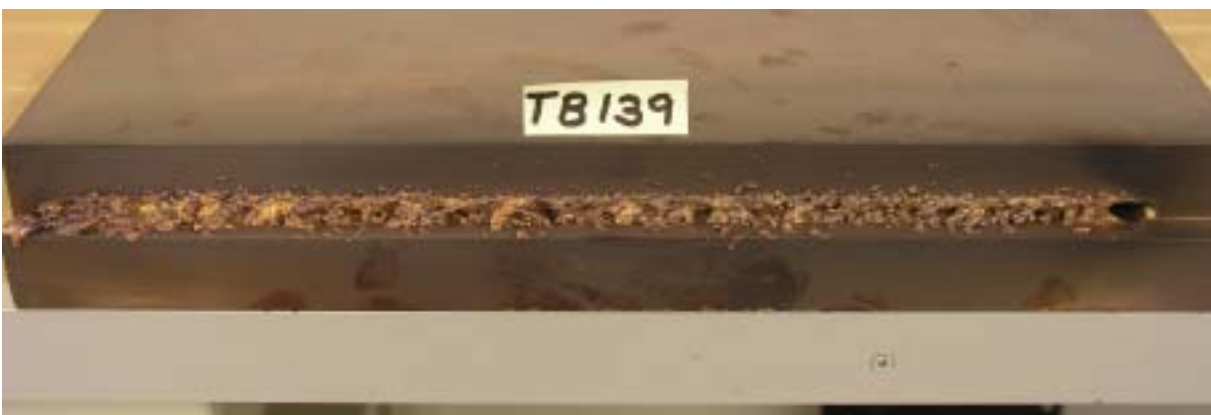
Resultat: Svetsens homogenitet är hög med tendensen ju högre svets hastighet desto högre homogenitet. Ytan är grov men svets smältan har ej runnit över droppkanten.

Figur 5: Svetsyta TB 139.

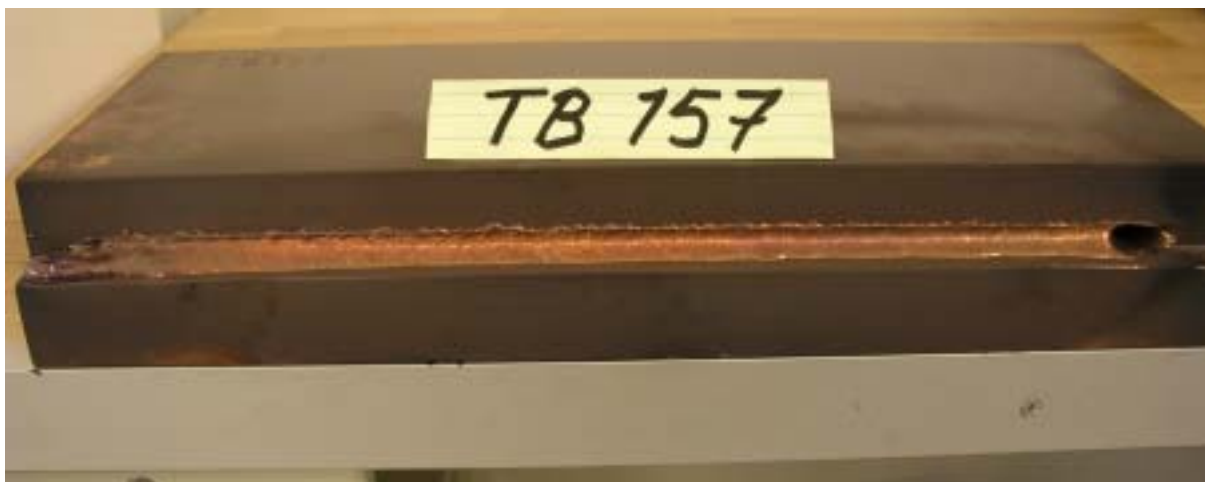
Resultat: Svetsens homogenitet är mycket hög och svetsytan är mycket jämn i TB 155-158.

Figur 6: Svetsyta TB 157 med fryst "nyckelhål".

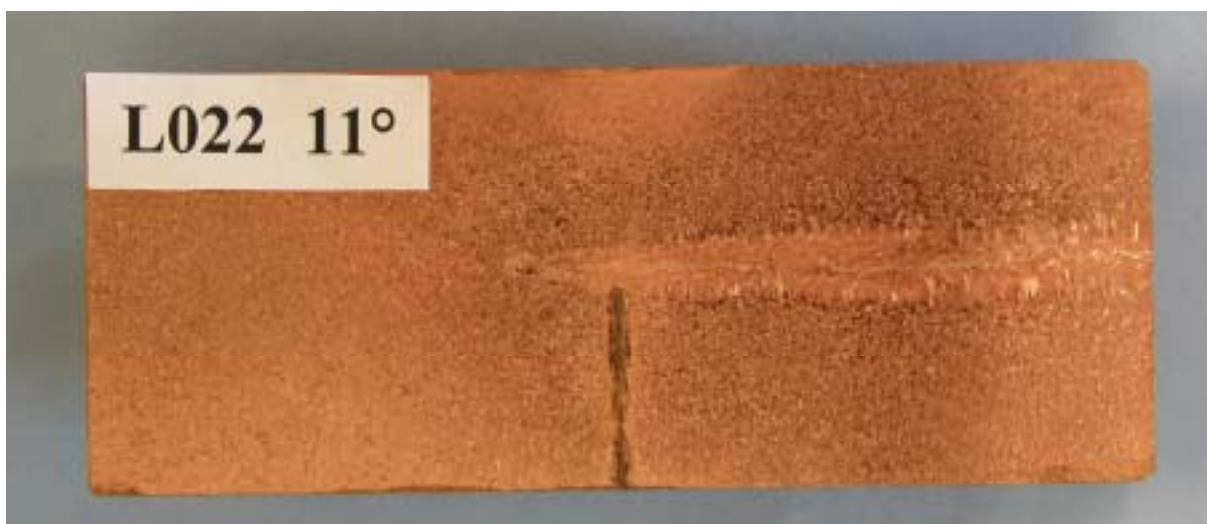
Svetsens inre kvalitet var mindre god. En del av de inre kaviteterna från svets nr 22/1 var bortsmälta men omfattande rotfel i rotationsläge 11  $\rightarrow$  45° hade uppstått.

Figur 7: Makroprov locksvets nr 22 rotationsläge 11° Spetsig rot med defekter.

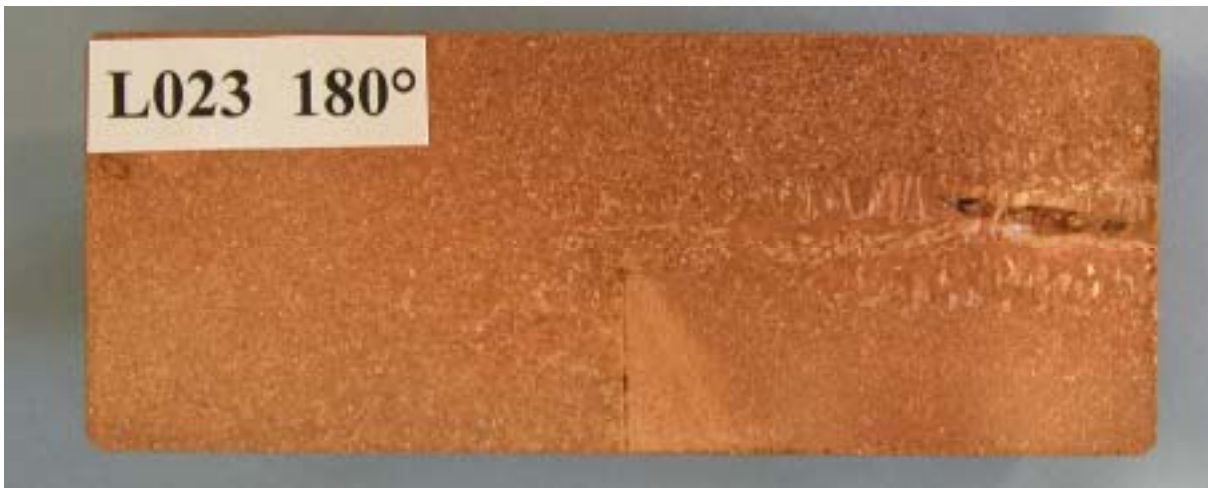
Svetsens inre kvalitet var mycket dålig med ett 20-tal stora inre kaviteter.

Figur 8: Makroprov locksvets nr 23 rotationsläge 180° med ytnära kavitet.

Slutsats: Katodtypen HCC1 ger inte stabilt den svetsform som vi eftersträvar.

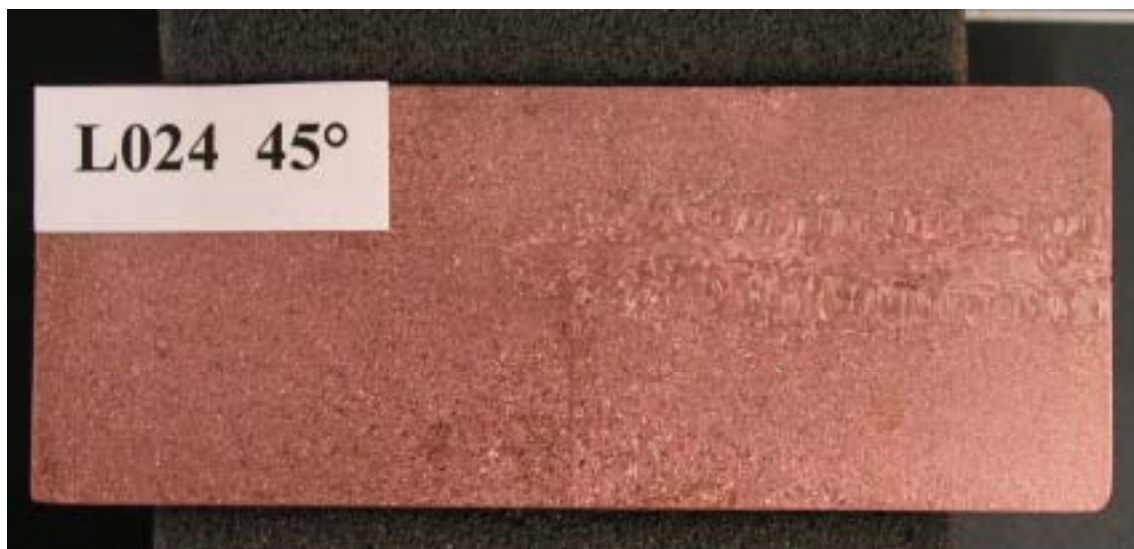
Svetsroten vid ett svetsdjup av ca 30mm och rotradie ca 0.6mm var spetsig och ett större antal mindre spridda rotdefekter hade bildats

*Figur 9: Makroprov locksvets nr 24 rotationsläge 45°.*

Slutsats: Den nya katodtypen HCC2 ger en bra svetsprofil vid höga strålströmmar men vid låga strålströmmar förefaller svetsprofilen bli ogynnsammare med en spetsigare rotradie.

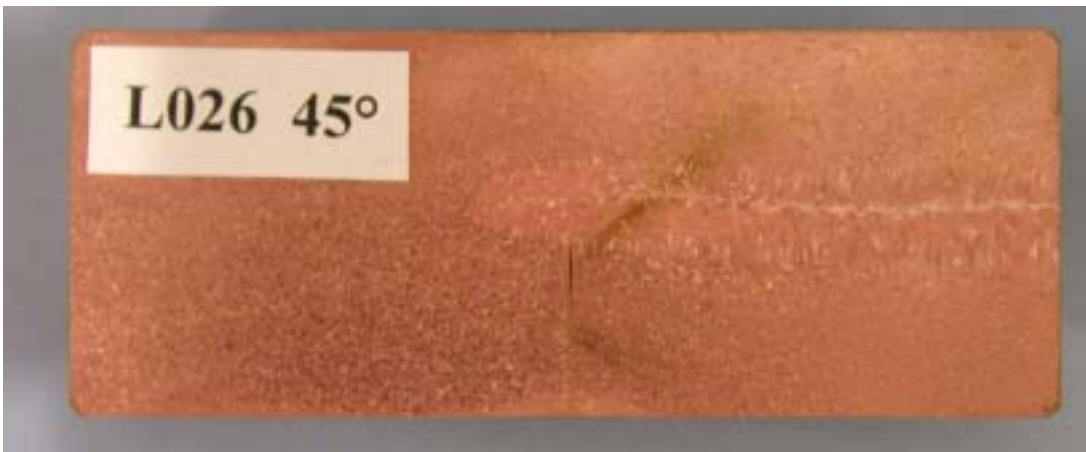
*Figur 11: Makroprov locksvets nr 26 rotationsläge 45° svetsdjup 69mm och rotradie 1.9mm.*

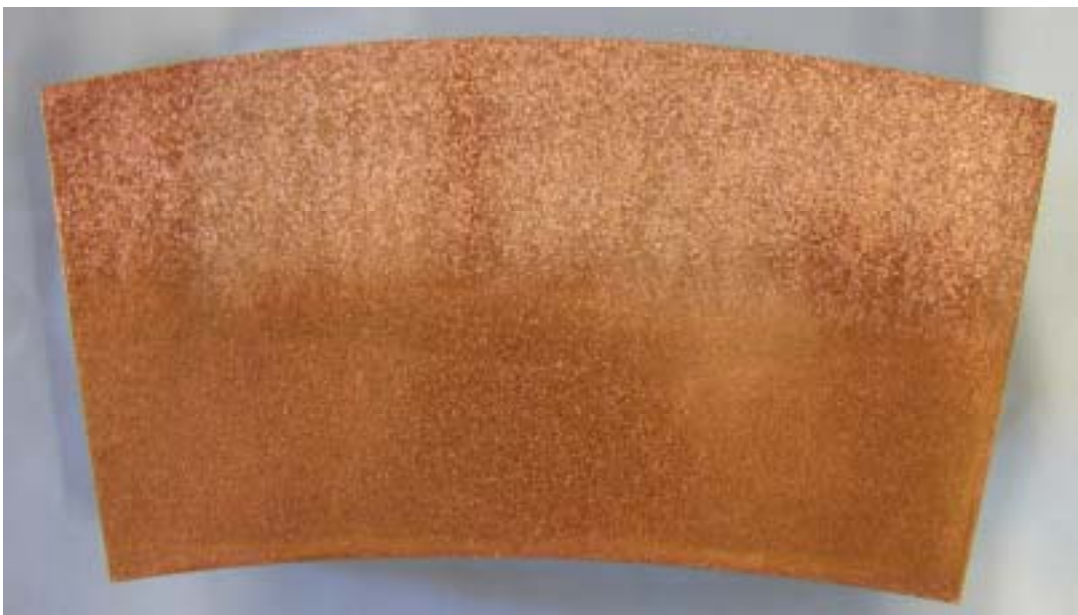
Rotationsläge 270°-300°: Svetsdjupet varierar mellan 59 och 63mm från obearbetad yta.

Svetsgodset är mycket homogent med inslag av mikroporer i storlek  $\varnothing \leq 0.2\text{mm}$  som i huvudsak är orienterade i rotområdet.

*Figur 12 längdsnitt i svetsgods.*

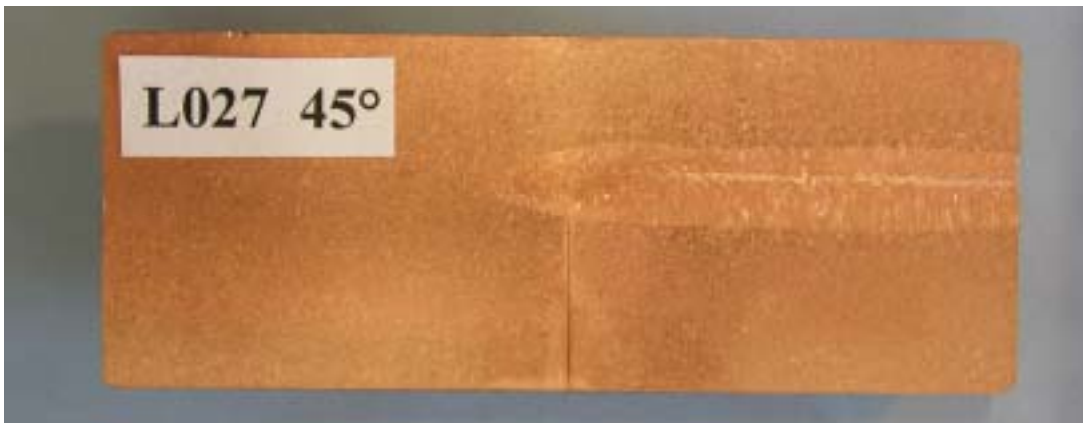
Svetsens inre kvalitet bedömdes som utmärkt med ett frågetecken för ett ytnära stråk med bindfelsliknande defekter som upptäcktes vid kontroll med UT. Felen som var mer eller mindre runtomgående var ca 5 mm djupa mätt från svetsens ytteryta.

Efter bearbetning av svetsytan (7,5 mm) var de bindfelsliknande defekterna borta.

Figur 13: Makroprov locksvets nr L027 rotationsläge 45° svetsdjup 66mm, rotradie 1.5mm.

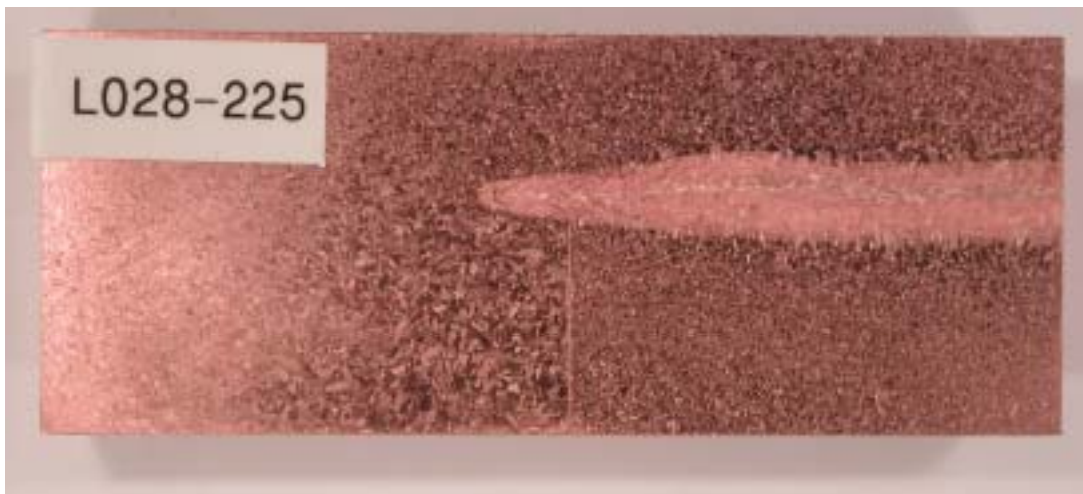
Energifördelning i elektronstrålen, 91% svetsning och 9% ytbehandling.

Figur 16: Makroprov locksvets L028 rotationsläge 225°, svetsdjup 67mm, rotradie 1.0mm.

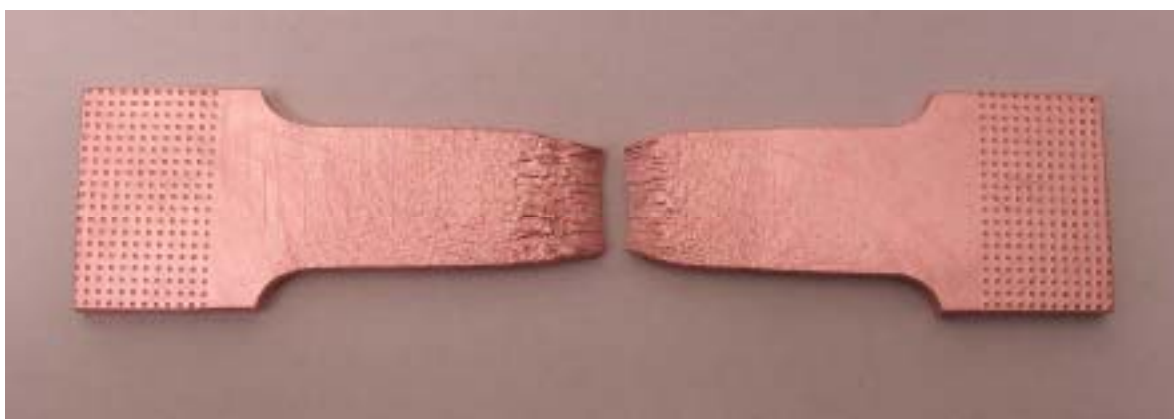
*Figur 19: Dragprov locksvets L028 rotationsläge 310°.*

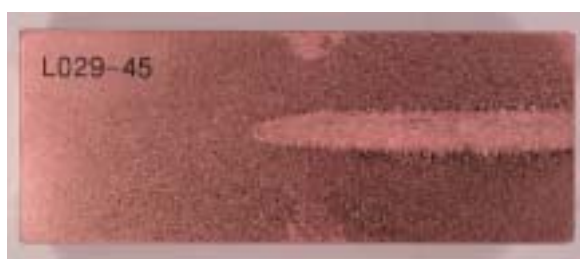
Figur 20: Makroprov L029-rotationsläge 45°.

4 st makroprov är uttagna från locksvetsen för att undersöka stabiliteten i svetsprocess och svetsmaskin avseende svetsprofil och svetsdjup. Svetsparametrarna var lika vid samtliga provuttag varför proven är direkt jämförbara med varandra.

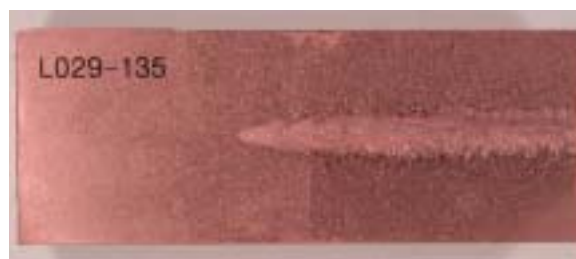
Figur 21: Makroprov L029-rotationsläge 135°.

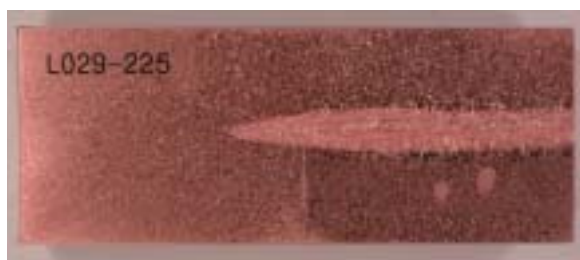
Figur 22: Makroprov L029-rotationsläge 225°.

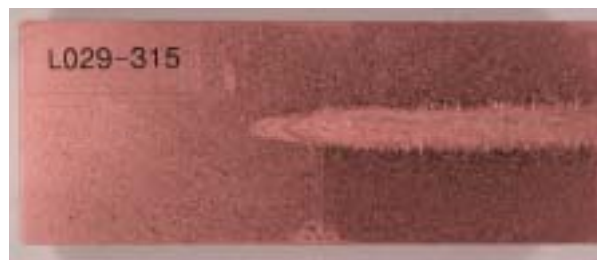
Figur 23: Makroprov L029-rotationsläge 315°.

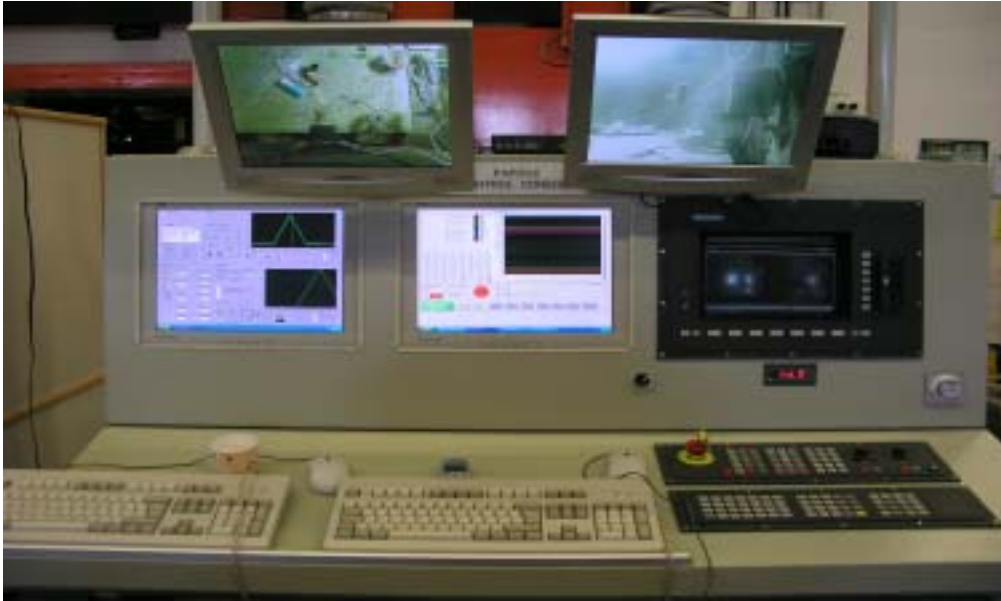
Figur 25: Manöverkonsol PAP002

Manöverkonsolen PAP002 har bytts ut och ersatts med en ny större konsol som anpassats för den nya utrustningen och ett nytt elektronikskåp QAP015 har installerats bakom svetskammaren. Mätning av elektronstrålens form kommer att utföras regelbundet för att bedöma filamentets eller katodens skick, ex enligt figur 28.

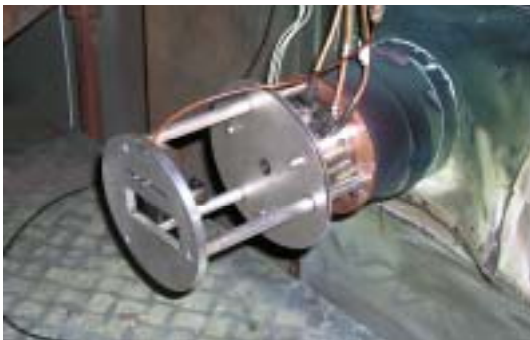
Figur 26: Hållare och spole monterade på elektronkanonen.

Vid mätning av elektronstrålens form monteras en hållare inklusive en mätsond på tre stycken stänger på spolens förlängning in i svetskammaren, se figur 26 och 27.

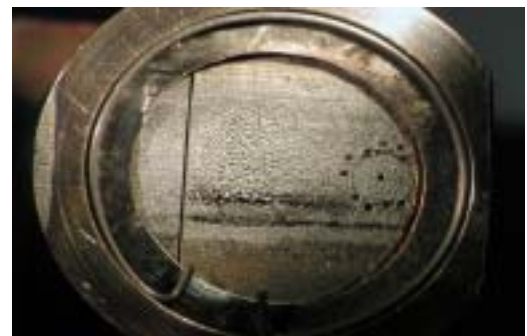
Figur 27: Probe för mätning av elektronstråle "pin hole" Ø0.3mm.

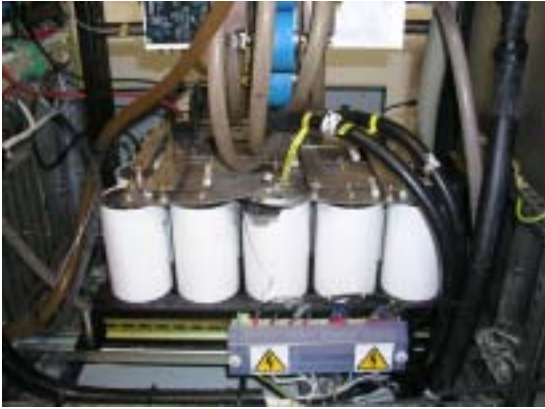
Figur 29 Skadad Inverter.

2003-02-18 under konditionering med en accelerationsspänning av 200kV uppstod överslag i Inverterskåpet SAP 004. Vid besiktning upptäcktes att minst tre kondensatorer av totalt 20 hade exploderat. Orsaken till problemet analyserades till ett vattenläckage från en anslutning till en av kylslangarna. 2003-03-14 byttes hela kondensatorpaketet ut och samtliga slangar och slanganslutningar byttes också ut mot andra typer av bättre kvalitet. En gummiduk placerades över kondensatorpaketet som skydd mot eventuella framtida vattenläckage.

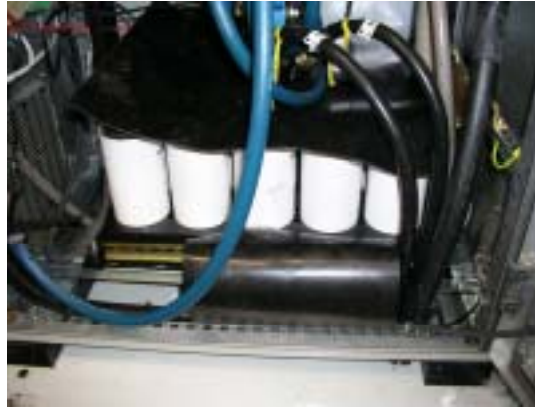
Figur 30 Reparerad Inverter.

Arbetet utfördes av TWI med 12 månaders garanti och bedömningen är att problemet inte kommer att upprepas igen.
