Elektrisk integritet i testkapslar

Maj 2014

Svensk Kärnbränslehantering AB

SKB R-13-09

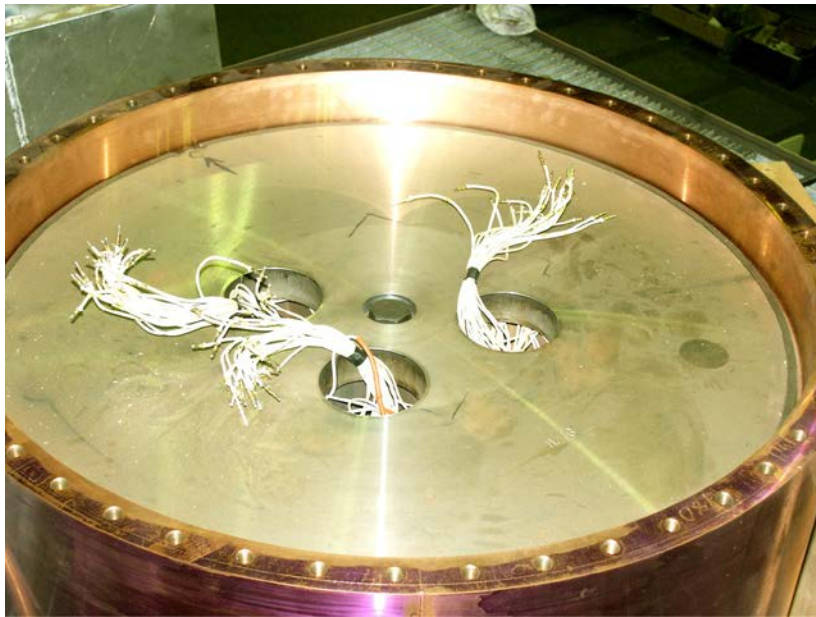
Figur 3-5. Koppar/järnkapsel efter installation av själva värmarelementen samt stållocket men före det att kablarna kopplats till gismapluggarna (se figur 3-8).

En öppen koppar/järnkapsel strax efter installation av själva värmarelementen visas i figur 3-4. Situationen efter montage av stållocket visas i figur 3-5. Som framgår av figuren hålls stållocket på plats av en centrumbult. Kablarna på bilderna skall sedan monteras på ena delen av en gismaplugg. Den andra delen av kontaktdonet (gismapluggen) sitter på underdelen av kopparlocket, alldeles under genomföringen, se figurerna 3-5 till 3-7.

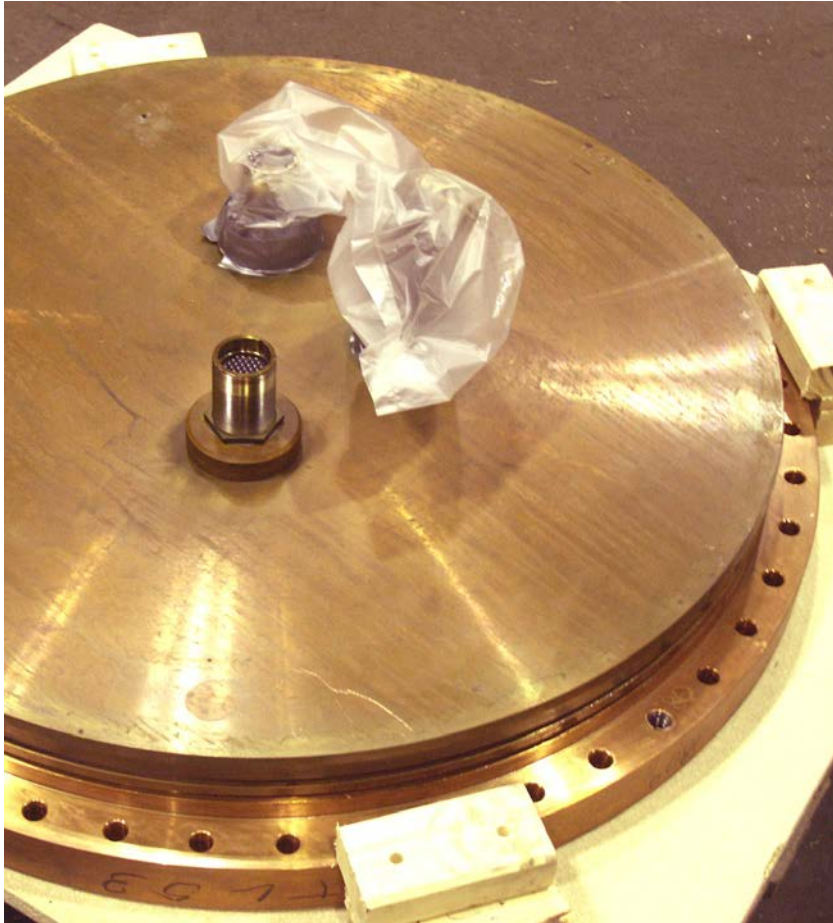
Figur 3-7. Locket till koppardelen av koppar/järnkapslen efter installation av genomföring och gisma-plugg. Locket är vänt upp och ner. Spåren med o-ringarna runt kanten av locket framgår också av bilden. (Fotografiet är taget efter fullskaleförsöket hos Kockums Industrier AB.)

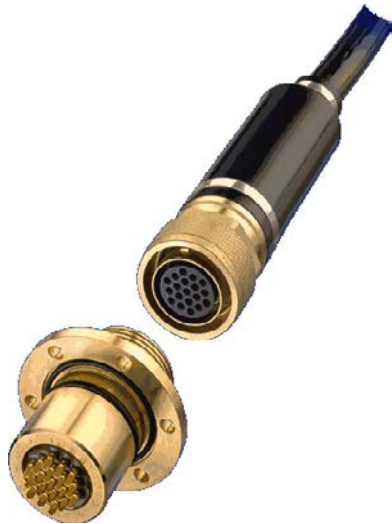
Figur 3-8. Exempel på en gismaplugg, det vill säga en komponent med vars hjälp kvalificerade elektriska genomföringar kan göras till trycksatta våta system. Figuren hämtad från informationsmaterial från leverantören, GISMA Steckverbinder GmbH.

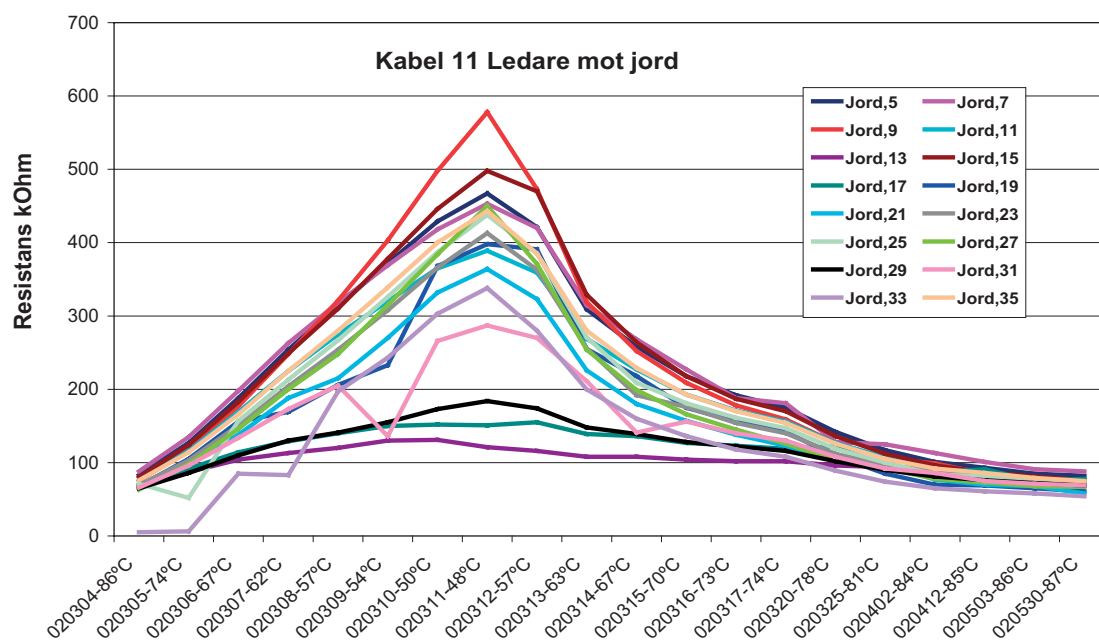
Figur 3-10. Läckresistans som funktion av tid och temperatur för återtagskapseln. Data från mars–april 2002. Spänningen var storleksordningen 500 volt.

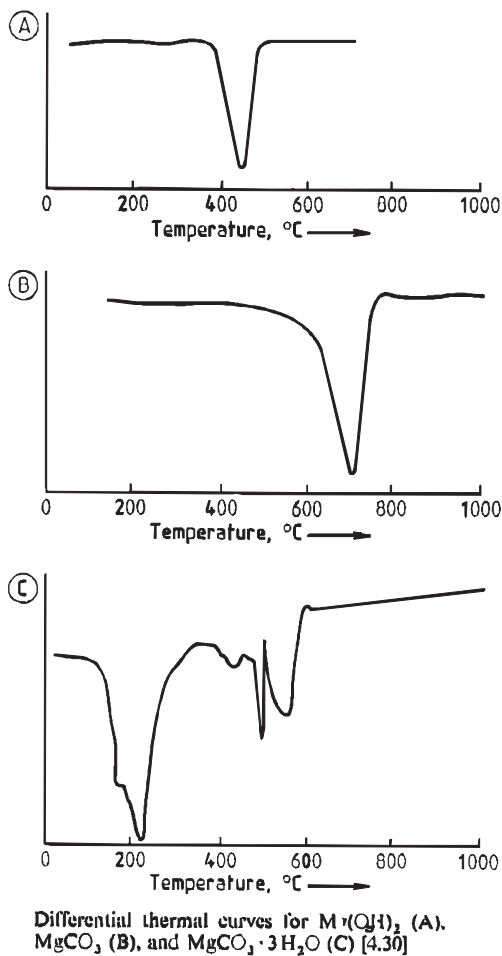
Figur 4-3. Differentialtermisk analys av $Mg(OH)_2$ (A), $MgCO_3$ (B) och $MgCO_3 \cdot 3H_2O$ (C). Från Arpe (1990).

Analogt med kalcium reagerar magnesium med vatten varvid magnesiumhydroxid bildas. Reaktionen är dock mycket trögare, och hydroxidvattnet avgår också vid lägre temperatur jämfört med den kanske mera välkända kalciumhydroxiden. Resultat från differentialtermisk analys av bland annat magnesiumhydroxid visas i figur 4-3. Som framgår av figuren avgår vatten från magnesiumhydroxid vid temperaturer kring strax över 400 °C.

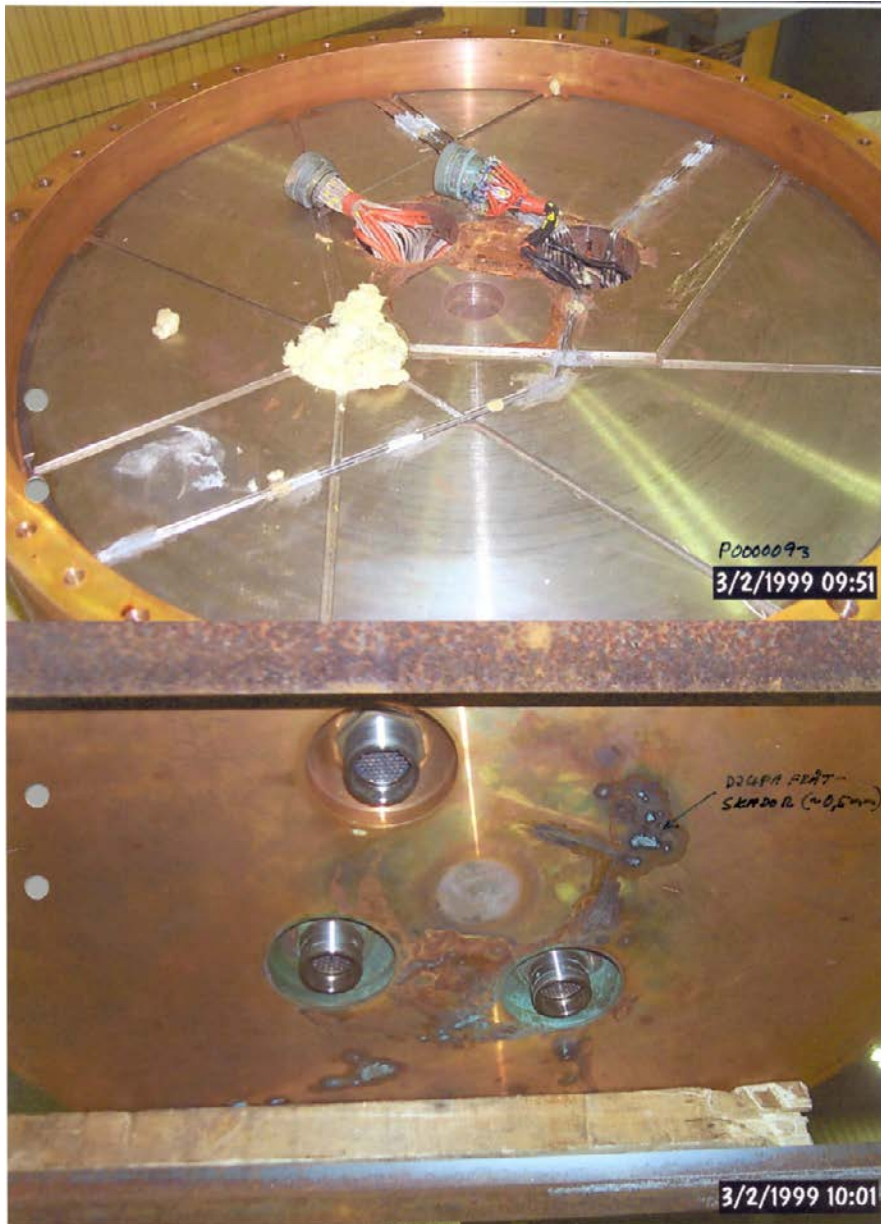
Figur 4-4. Resultat av förtester. Bilden visar förhållandena efter försöksdrift i laboratorium.

- Hur kan fukt kondensera på elektroderna i gismapluggen? Beskrivningen ovan av kondensationsprocessen i kombination med observationer från förtester, se figur 4-4, visar att sådan kondensation sker. Om osäkerhet kvarstår kan detta testas såväl experimentellt som teoretiskt.

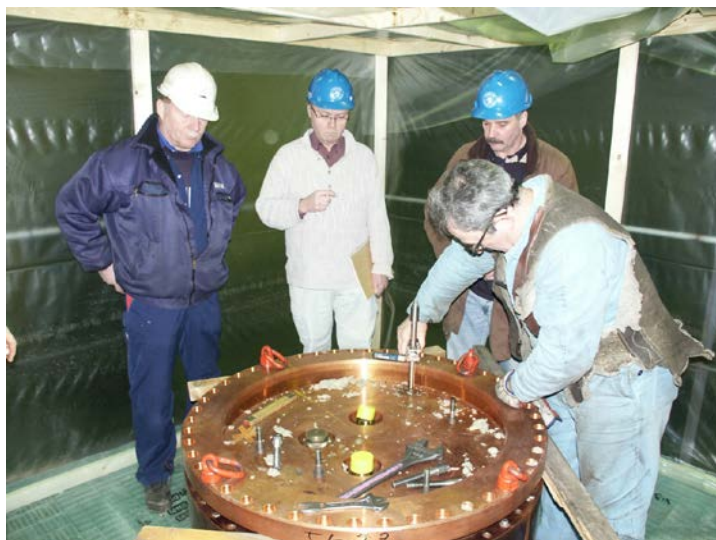
Figur 5-1. Övre delen av kockumskapseln samt omgivande väderskydd. Bilden är tagen i samband med att kopparlocket avlägsnas, och visar hur en del av gasprovtagningsutrustningen demonteras. Baktill i bilden från höger: Gunnar Ramqvist och Hans-Peter Hermansson. Isoleringen runt kapseln hade avlägsnats i detta skede.

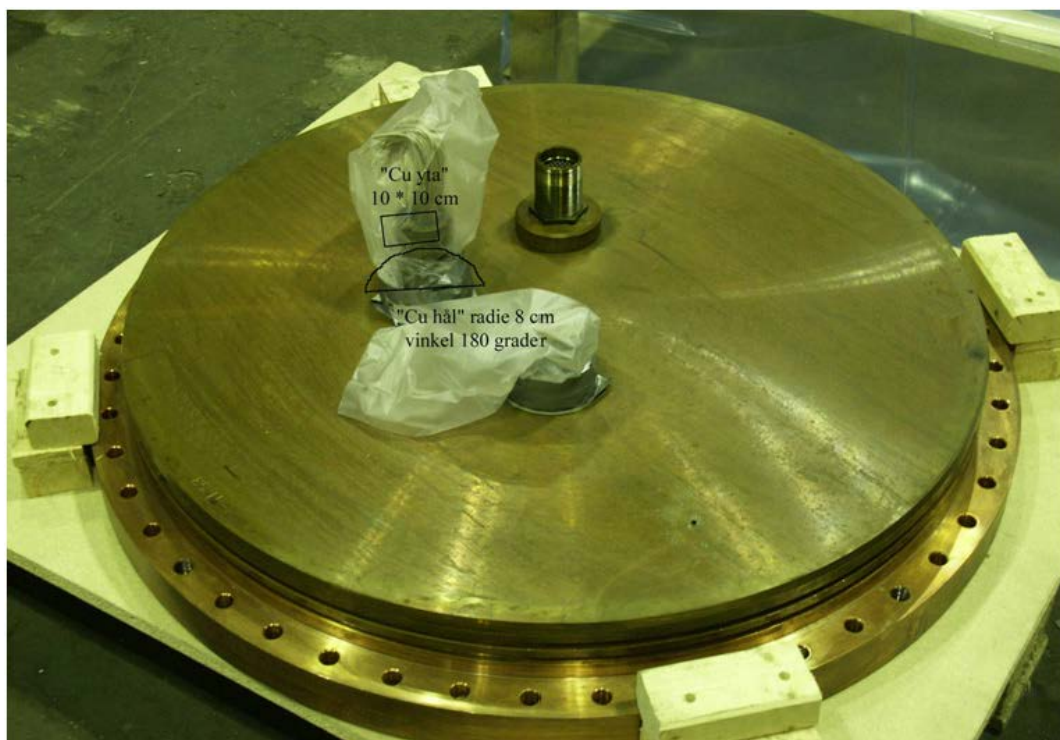
Figur 5-3. Undersidan av kopparlocket till kockumskapseln med områdena för strykproverna "Cu yta" och "Cu hål" inritade.

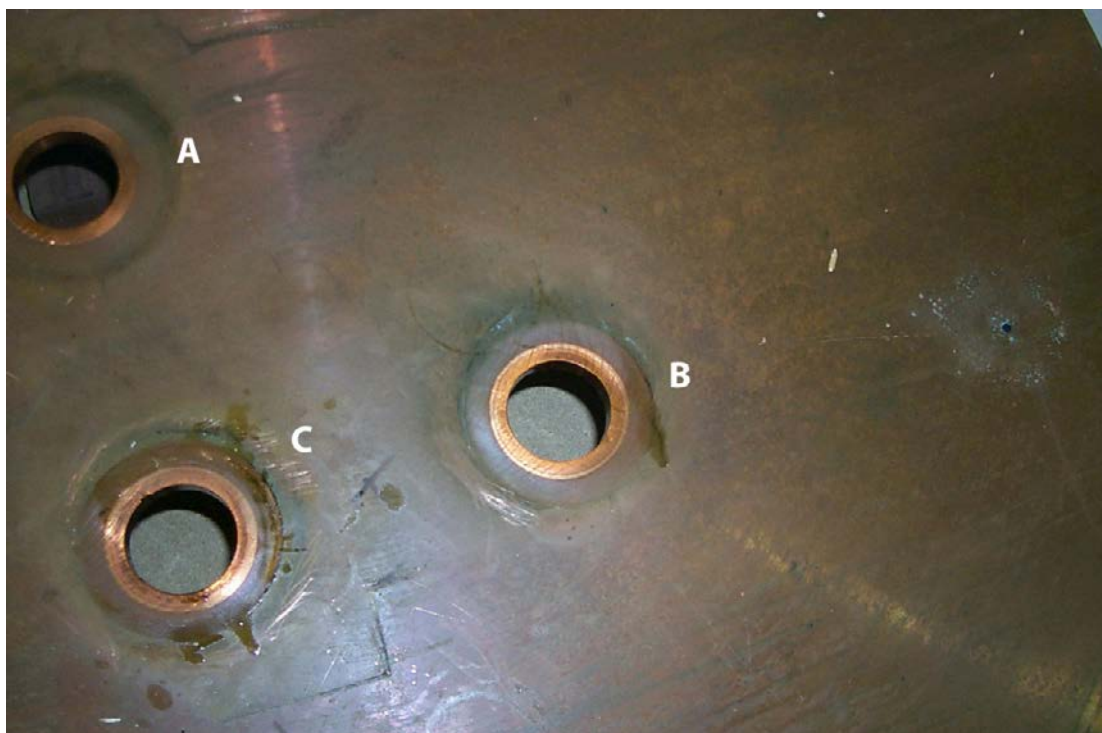
På den inre lockytan fanns CuO (svart) och Cu_2O (rödbrun). En allmän skiftning i olivgrönt kunde också iaktas, och detta är karakteristiskt för oorganiska kopparsalter och för organiska koppar-komplex. Det fanns ringar av grönaktiga, lätt "smetiga" (kondensation), korrosionsprodukter runt varje gismaplugghål. Den smetiga konsistensen kan antyda att korrosionsprodukten förutom tvåvärd koppar innehöll en organisk komponent. Gismaområdena har sannolikt under driften varit kylda relativt omgivningen och därför utsatta för kondensationsfenomen med sammanhängande korrosionsangrepp. Se också figur 6-3.

Figur 6-3. Det avlyfta kopparlockets undersida med hålmarkeringar A–C. Litet hål för gasprovtagning långt till höger i bilden.

Det konstaterades att gismapluggen som suttit i position B enligt figur 6-3 på kockumskapselns kopparlock hade "brännmärken" på den del av isoleringsmaterialets yta som suttit i spaltutrymmet mellan yttre och inre kontaktplugg, se figur 6-5. I spalten kan kondensation tänkas ha skett lättare än på öppna ytor. Detta kan i sin tur ha lett till ökad ledningsförmåga med efterföljande överledning, uppvärmning och förkolning som följd. Det kan också ha gjort gismapluggen mera känslig i förhållande till transienter i elnätet.

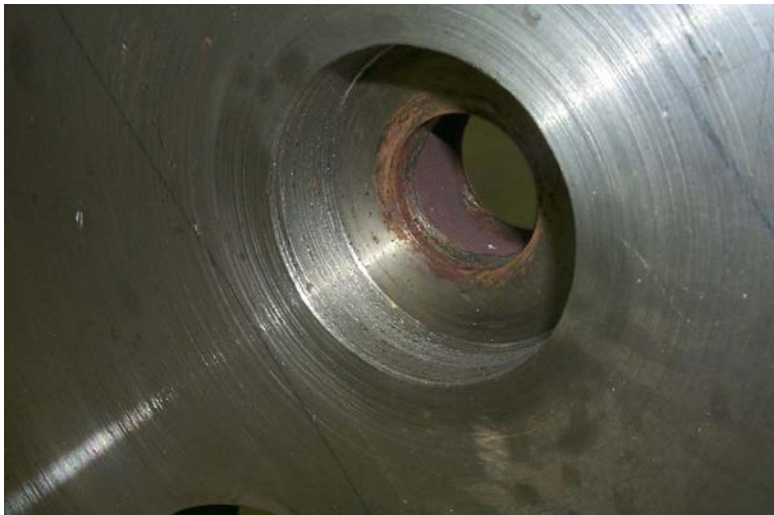
Figur 6-4. Stållockets centrumhål (detalj, översida) med korrosionsangrepp.

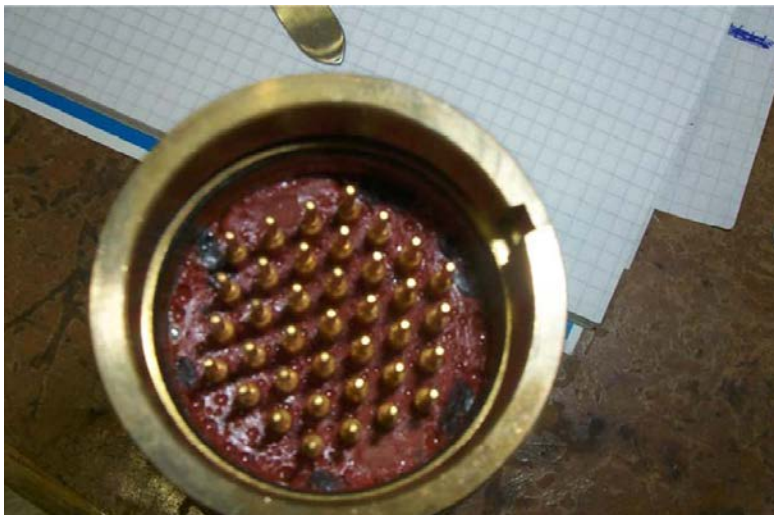
Figur 6-5. Brännmärken i gismapluggen, sannolikt bildade av ljusbågar.

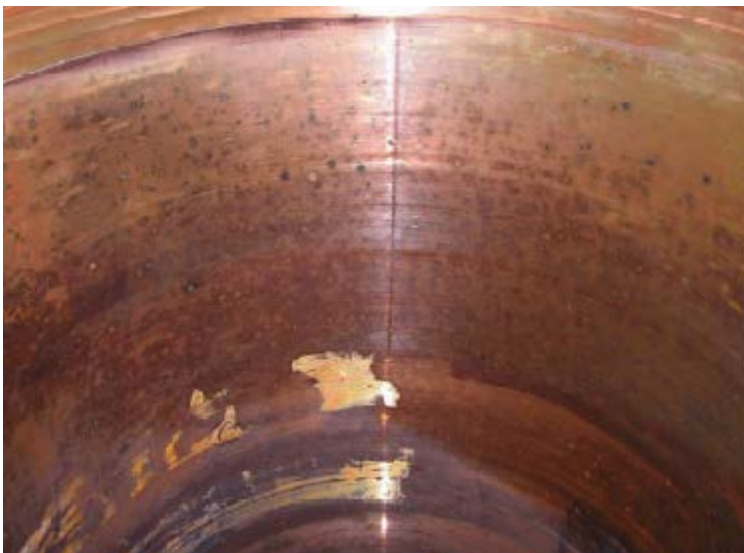
Figur 6-6. Detaljer på kopparbehållarens innervägg.

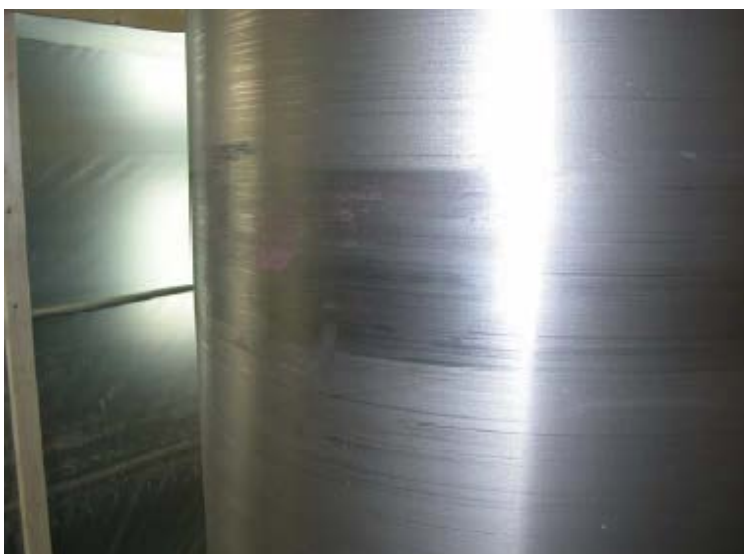
Till skillnad från kopparytorna var segjärnsytorna mycket blanka och såg närmast välpolerade ut. Ramananalys visar att passivfilmen på segjärnet består av magnetit, Fe₃O₄. Någon motsvarighet till de punktformiga angrepp som uppträdde på kopparytorna kunde ej återfinnas på segjärnsytorna. Förekomsten av grafit på koppar kan förklaras av att grafitpartiklar som ursprungligen funnits på gjutjärnsytan kommit över på kopparytan. Gjutjärnet blir därvid välpolerat på sätt som observerats vid inspektionen och motsvarande kopparyta koppar/grå/svart färgad. Se figur 6-7.

Figur 6-7. Den urlyfsta segjärnsinsatsens cylinderyta.

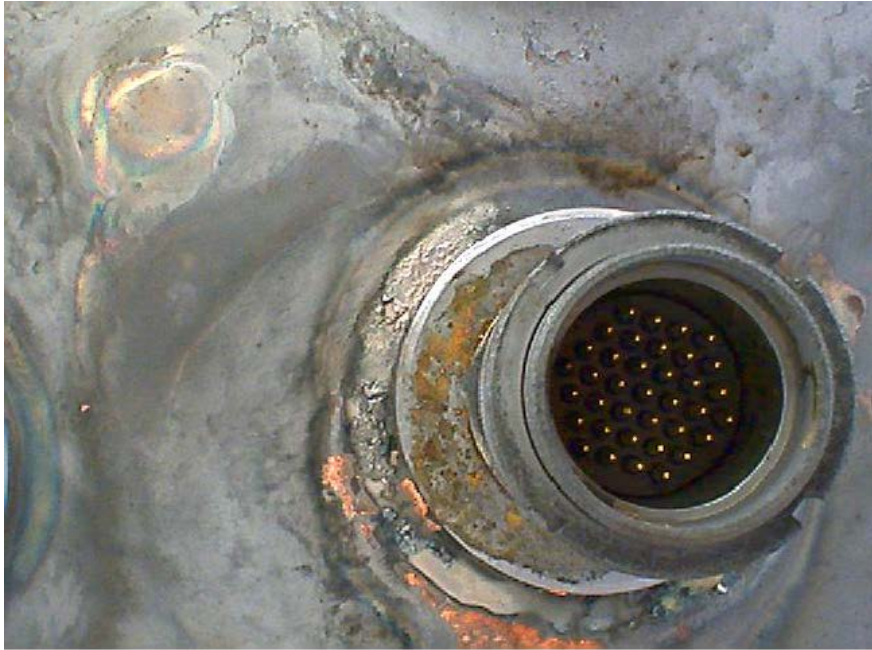
Figur 8-1. Kopparlockets undersida, korrosionsbeläggningar runt plugg för kabel 5.

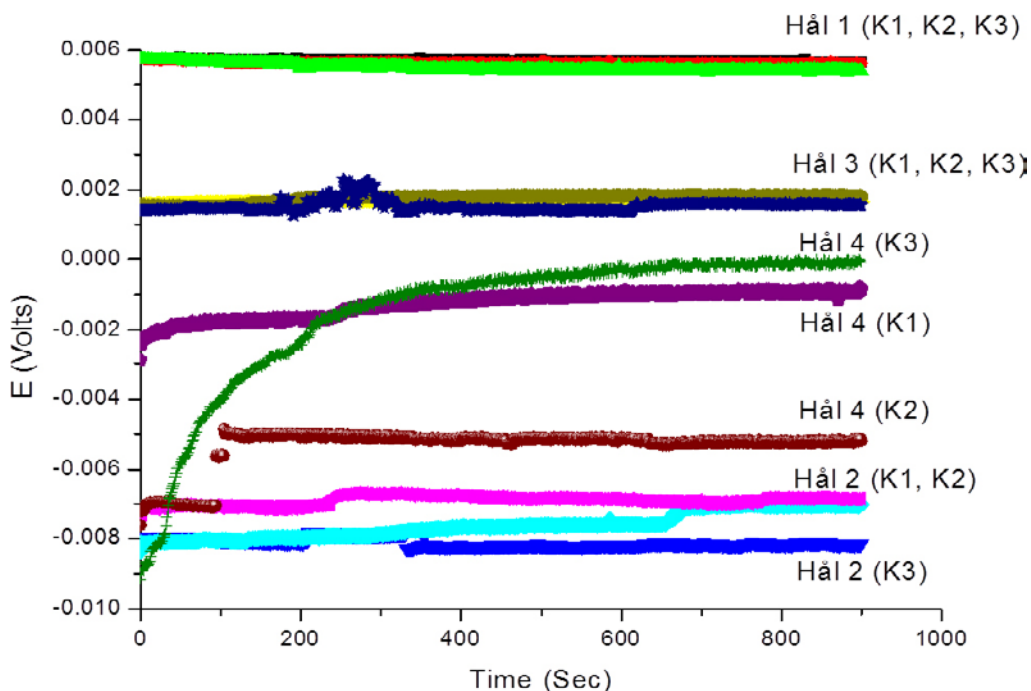
Figur 9-1. Jordnivåer för de olika kapslarna i Äspölaboratoriet. Nätjorden är referensnivå. (Beteckningarna avser olika positioner i gismapluggen).

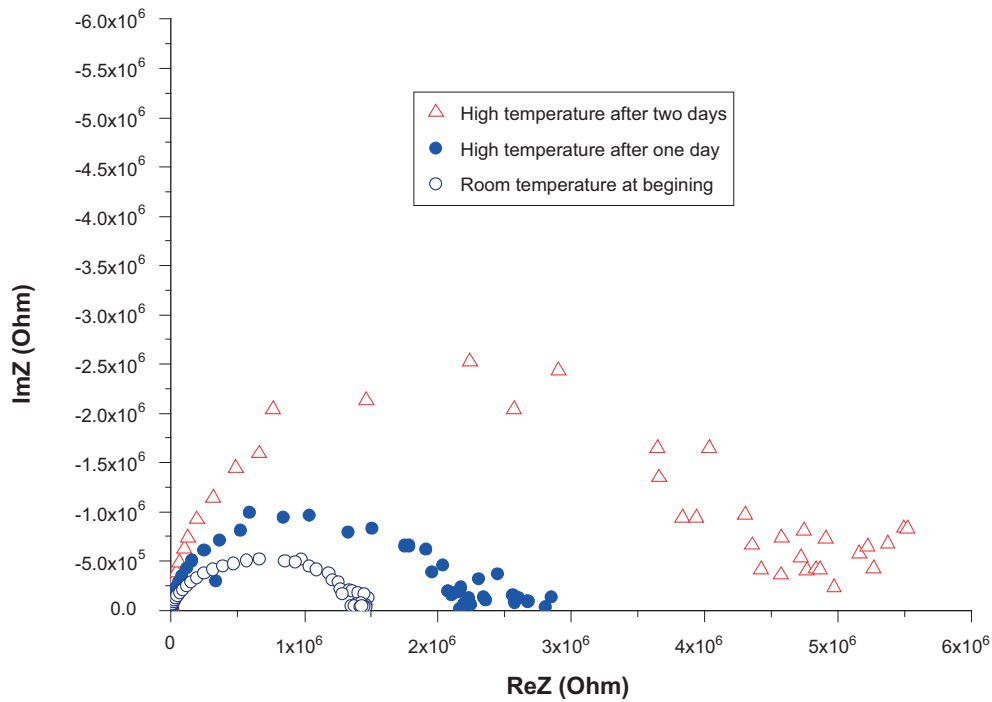
Figur 9-4. Nyquistdiagram för värmaren fylld med MgO som isoleringsmaterial och värmeledande material. Mätningarna utfördes mellan motståndstråden i mitten och den rostfria kapslingen.

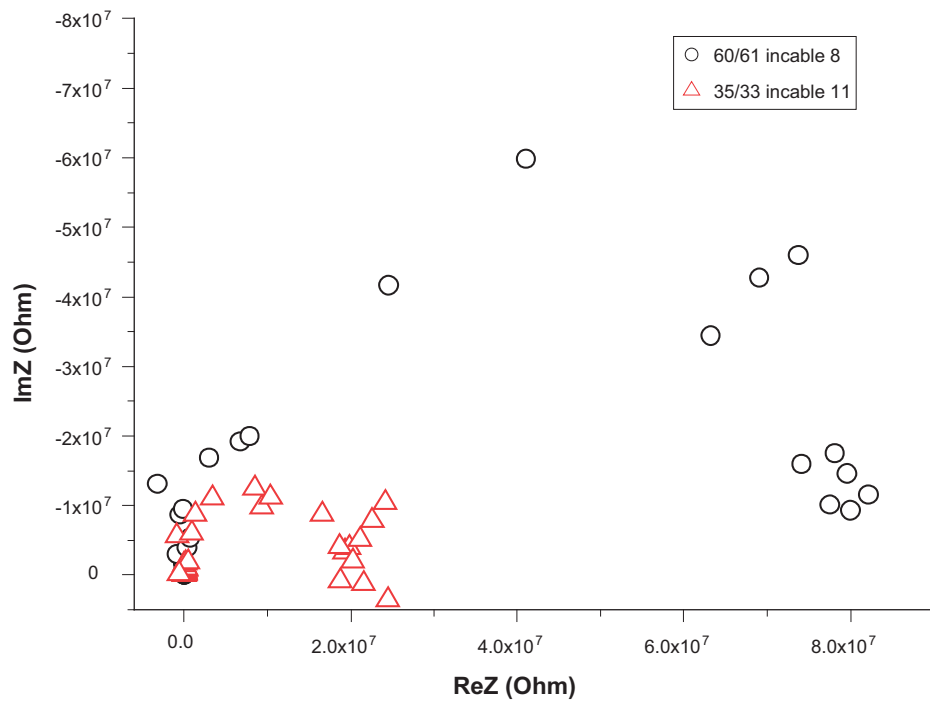
Figur 9-6. Nyquistdiagram för återtagskapseln i Äspölaboratoriet.

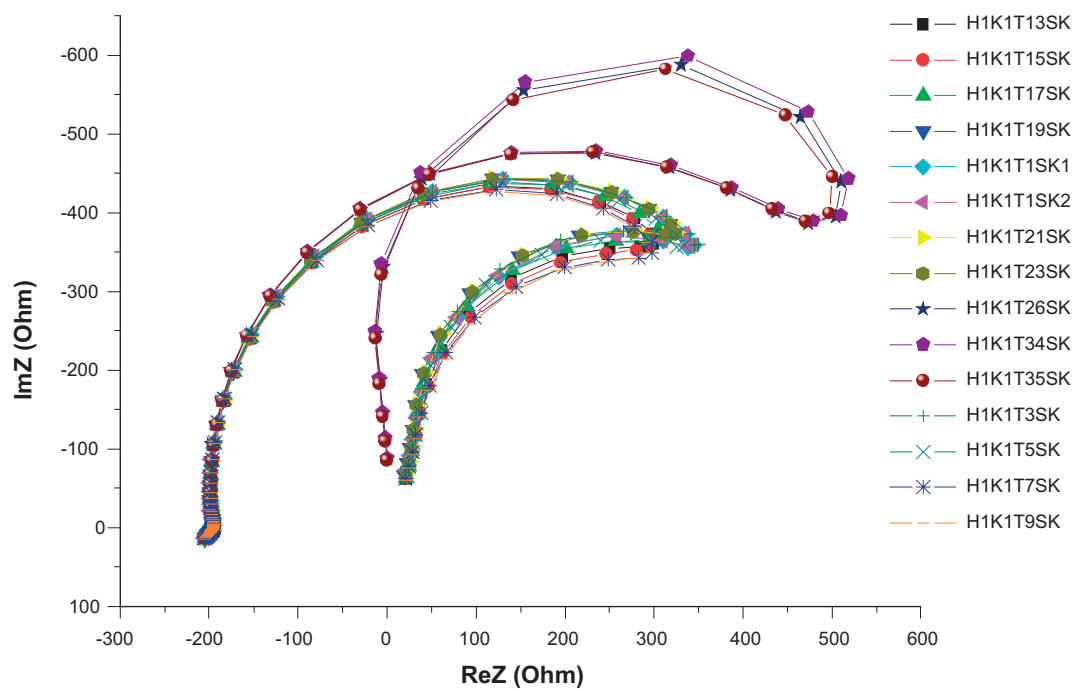
Figur 9-7. Nyquistdiagram upptagen december år 2002 för prototypkapsel 1, ledningarna i kabel 1 mot jord. De tre översta kurvorna svarar mot stift som inte är förbundna till någon motståndstråd i någon värmare.

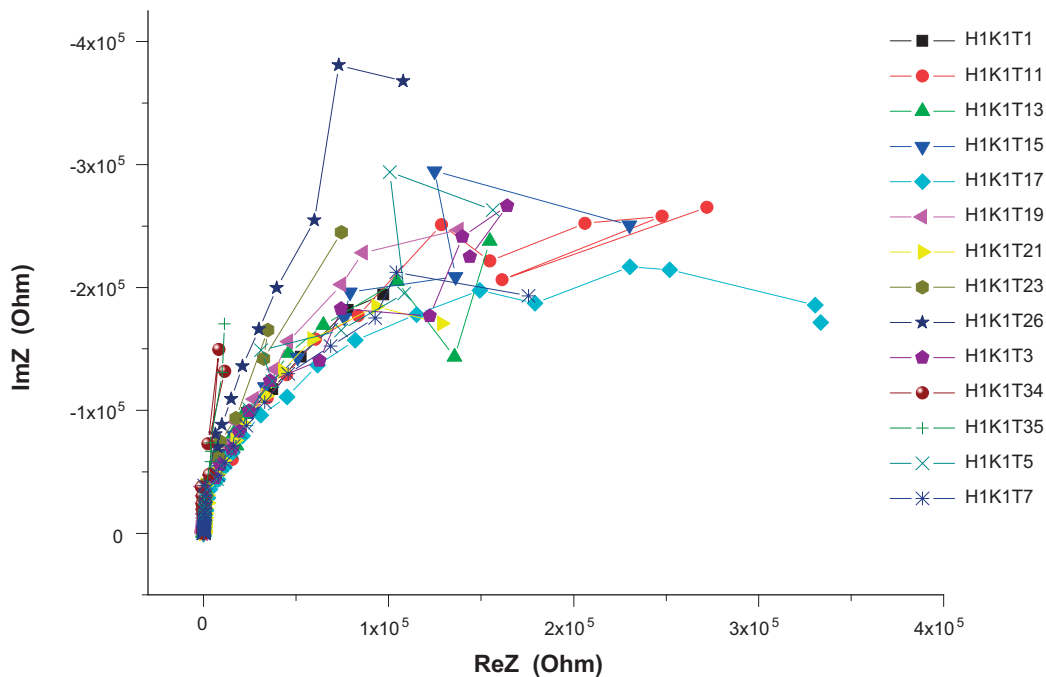
Figur 9-9. Nyquistdiagram upptagen december år 2004 för prototypkapsel 1, ledningarna i kabel 1 mot jord.

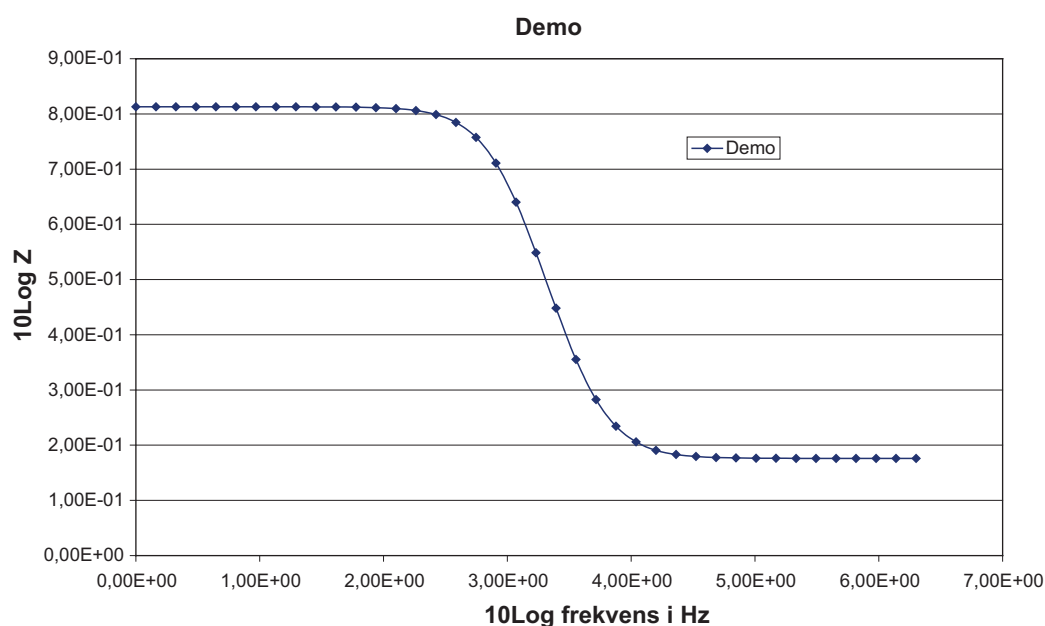
Figur B-3a. Bodediagram med logaritmen av absoluta beloppet av impedansen som funktion av logaritmen av frekvensen. För detaljer, se texten.

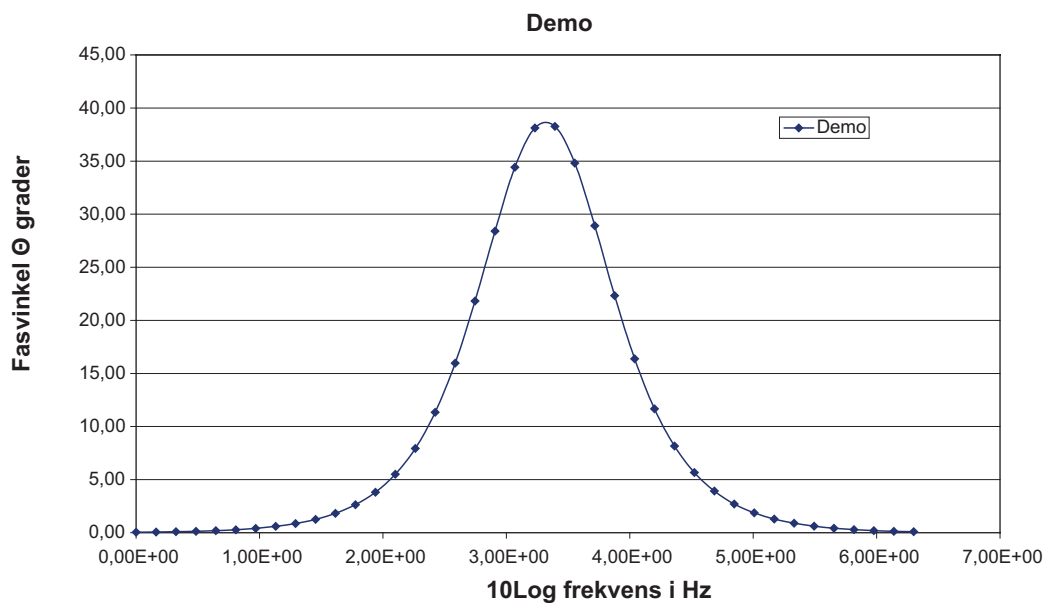
Figur B-3b. Bodediagram med fasvinkeln som funktion av logaritmen av frekvensen. För detaljer, se texten.

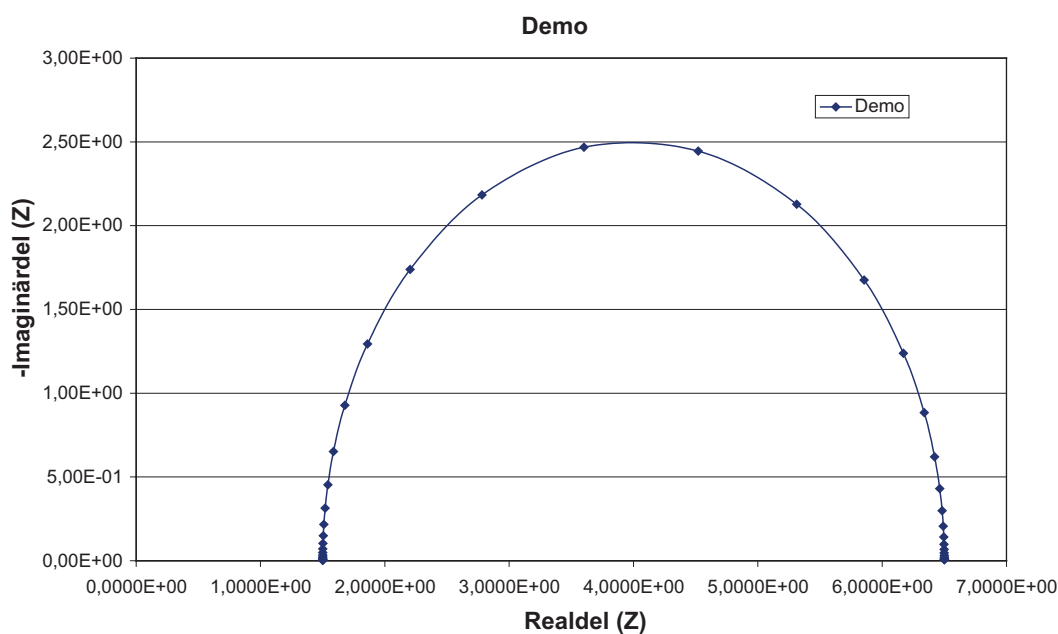
Figur B-4. Nyquistdiagram framräknad utgående från samma förutsättningar som för Bodediagram i figurerna B-3a och B-3b. För detaljer, se text.

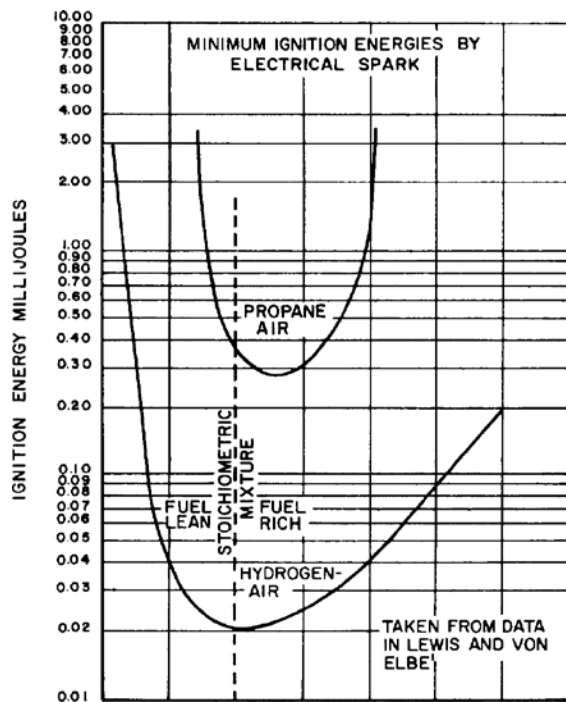
Figur C-1. Antändningsenergien som funktion av innehåll av brännbar gas i luft (troligen i mol- och volymprocent).¹³
