Analyser av koppar från prototypkapsel 5 och 6

December 2012

SKB P-12-22

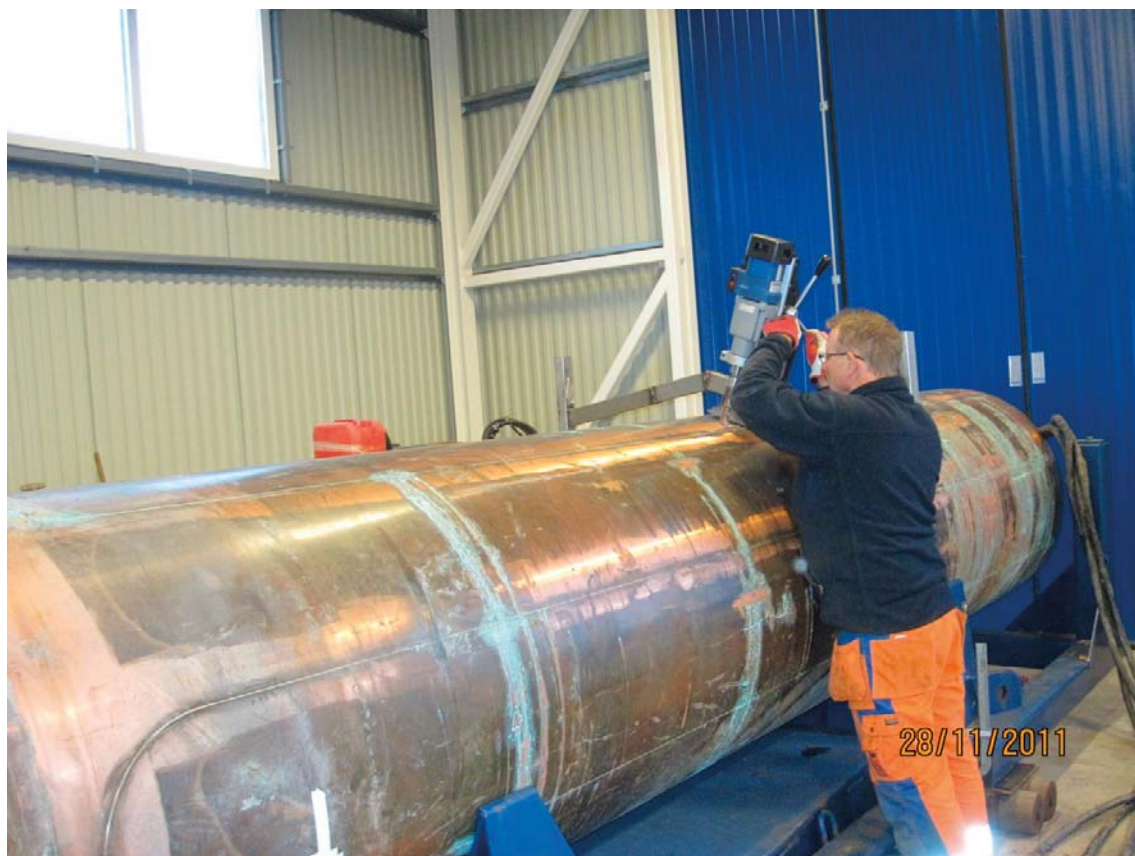
Figur 2-2. Foto från provtagning av kapseln som varit exponerad i Prototyp deponeringshåll 6.

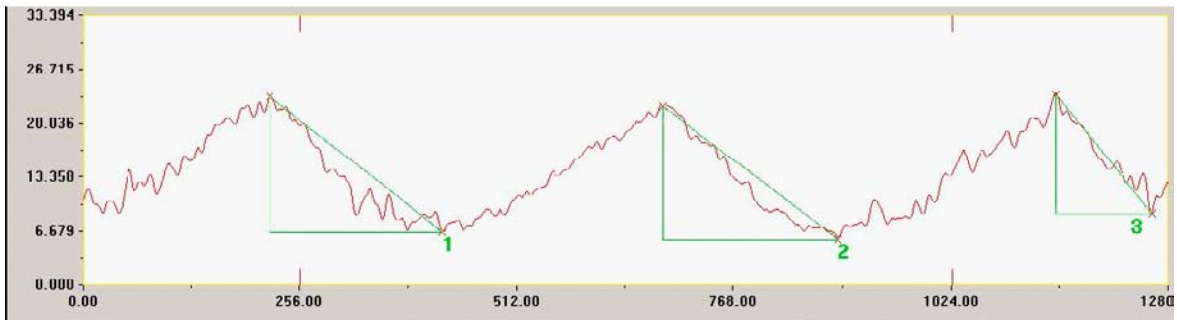
Figur 3-2. Ytprofil från konfokalmikroskopi av prov från ringen på kapseln i deponeringshål 5. Förstoring 10x. Måttkala i mikrometer.

Konfokal mikroskopi gjordes efter rengöring och betning av ett kopparstycke för att avlägsna bentonitresten och vidhäftande korrosionsprodukter. Avbildning och mätningar gjordes med 10x, 20x samt 50x förstoring.

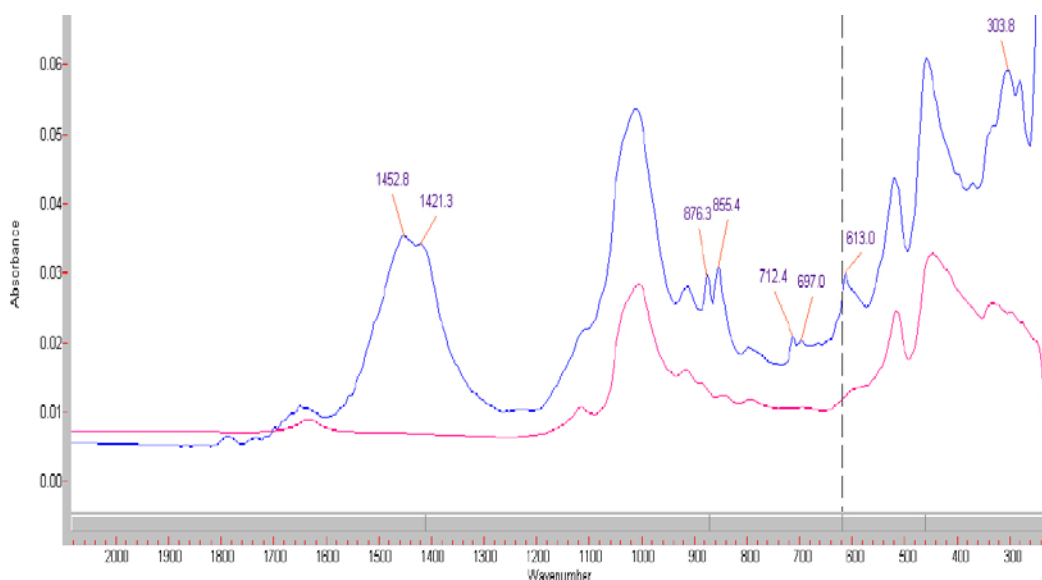
Ett detaljerat spektrum i området från 200 till 2 100 cm^{-1} visar förekomsten av andra band än bentonitens, figur 3-6. The tilldelningen av topparna i spektrum kan göras på följande sätt:

Figur 3-6. ATR-FTIR spektrum från ytan av prov 1 and bentonit (undre spektrum), i området 200–2 100 cm^{-1} . Detaljer från spektra i figur 3-4.

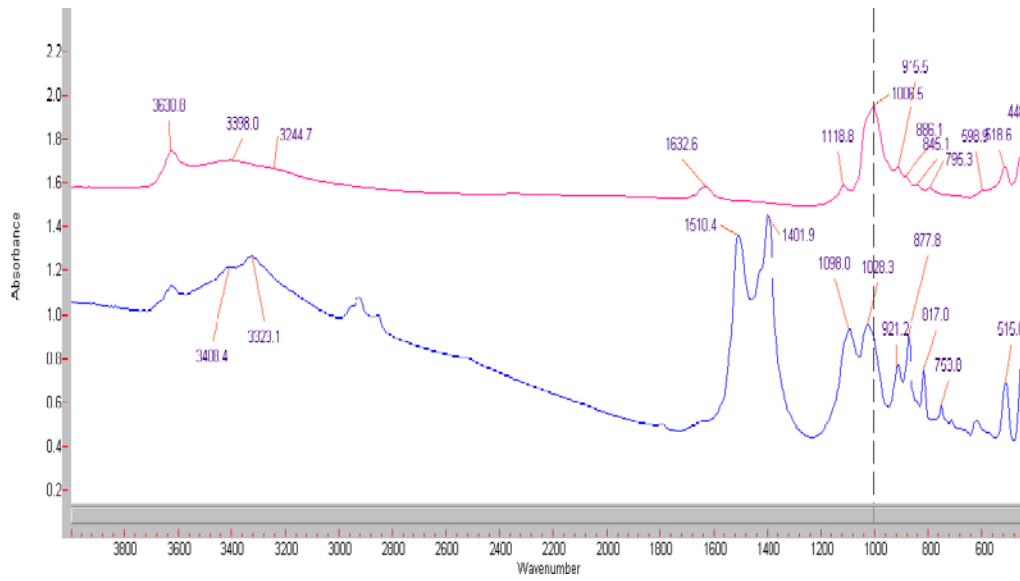
Figur 3-7. FTIR-mikrospektra från en yta där malakit identifierats (undre spektrum) och referensspektrum för bentonit (övre spektrum).

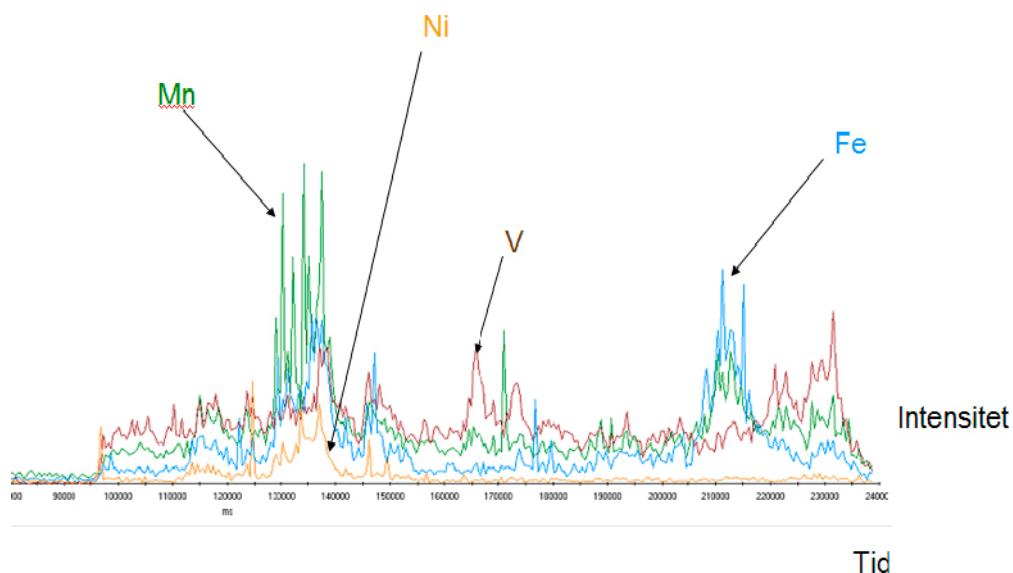
Figur 3-21. Intensitet för olika grundämnen för ett svep över ytan med en laserstråle. Tidsskalan täcker 160 s vilket motsvarar 1,6 mm längdskala.

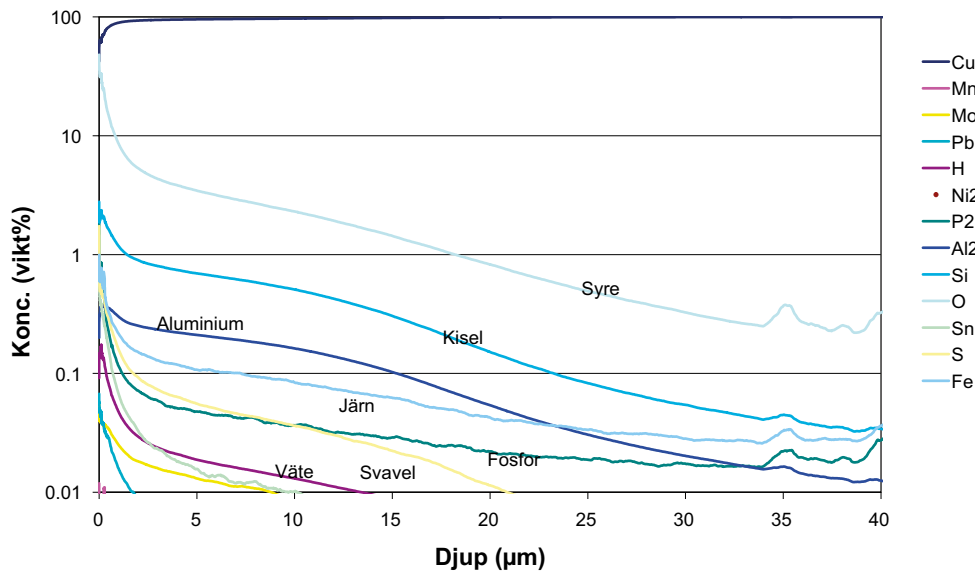
Figur 3-23. Grundämnesfördelning på olika djup in i kopparprovet enligt GDOES, delprov 2.

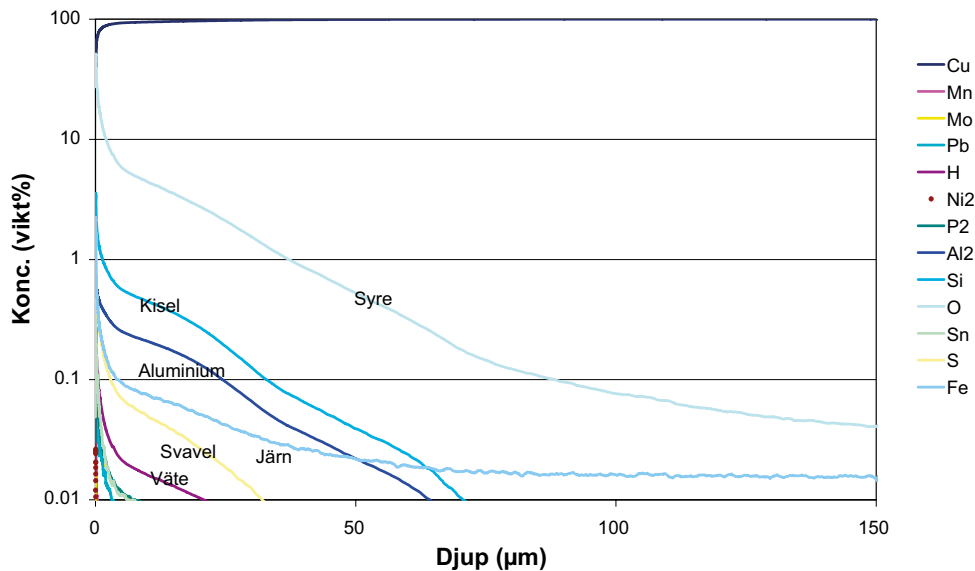
Figur 3-24. Grundämnesfördelning på olika djup in i kopparprovet enligt GDOES, delprov 3.

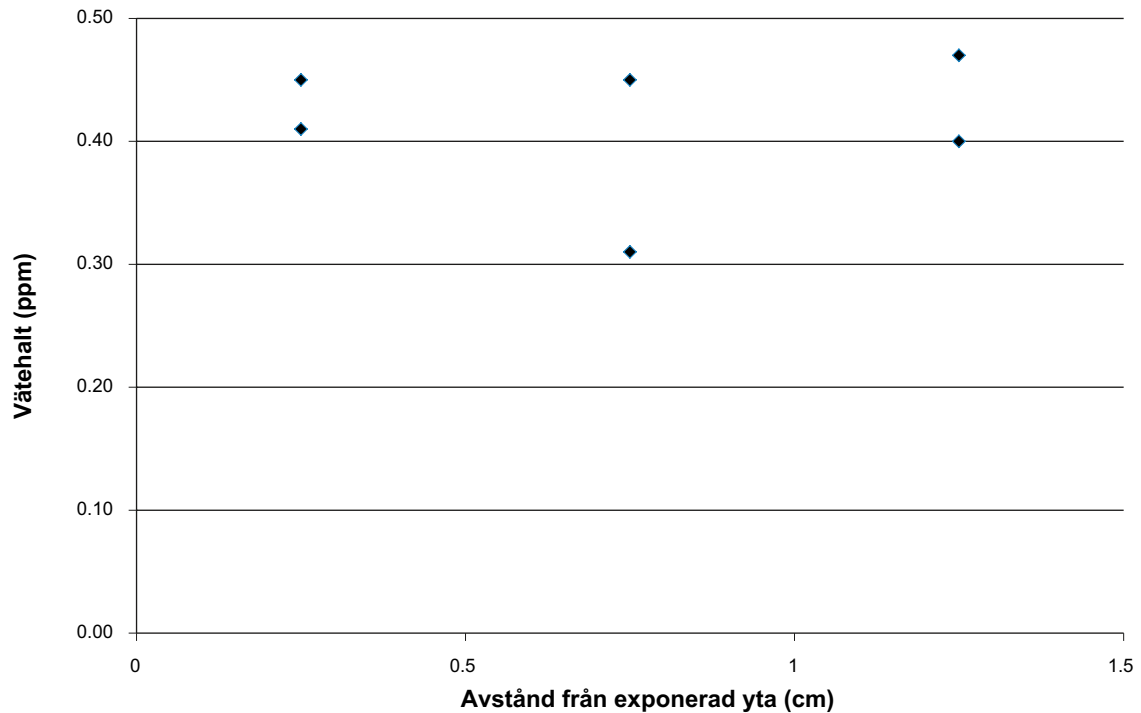
Figur 3-25. Uppmätta vätehalter i koppar som funktion av delprovets medelavstånd från den yta som exponerats mot bentonit.

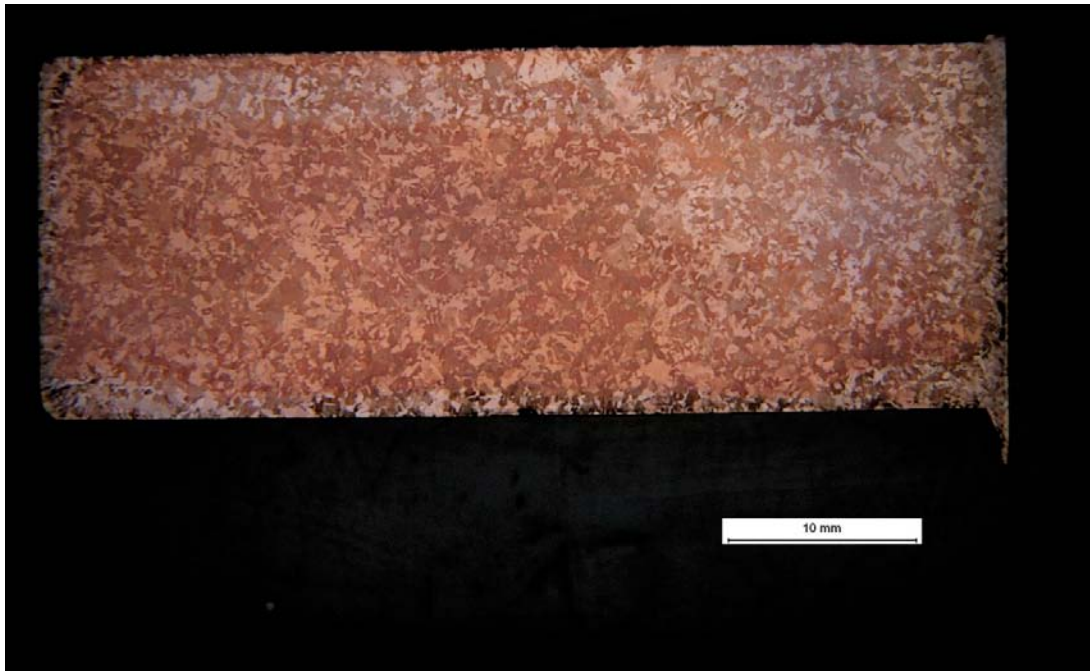
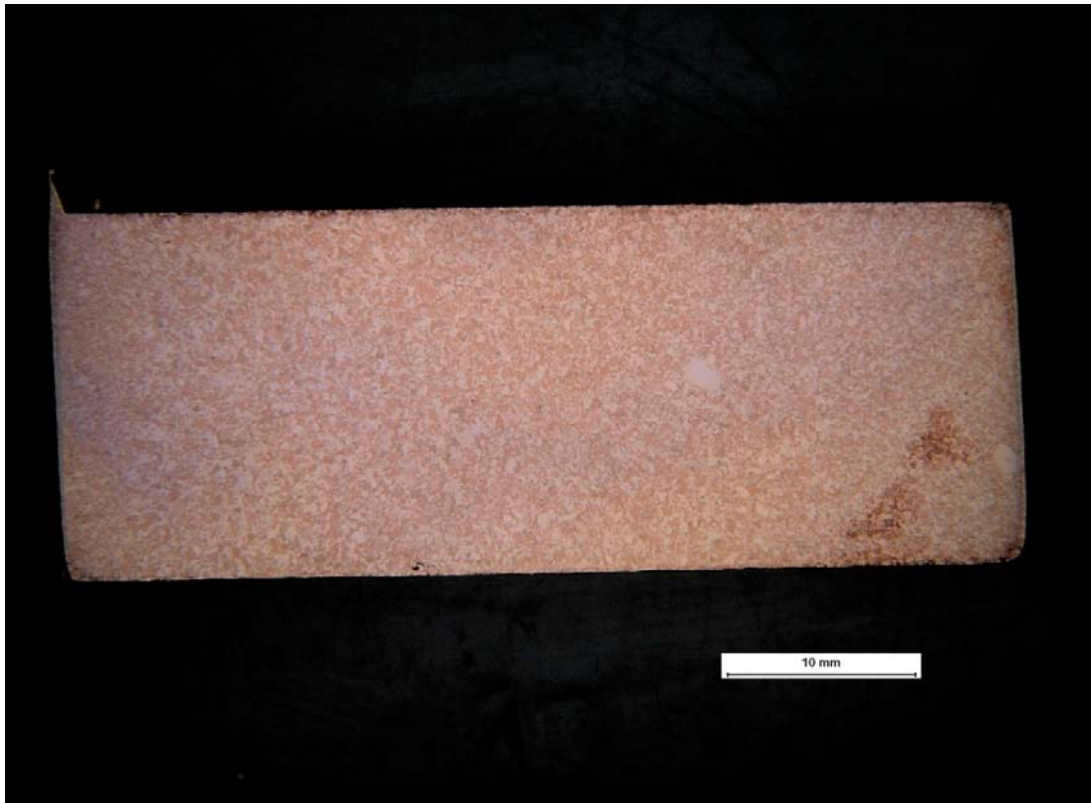
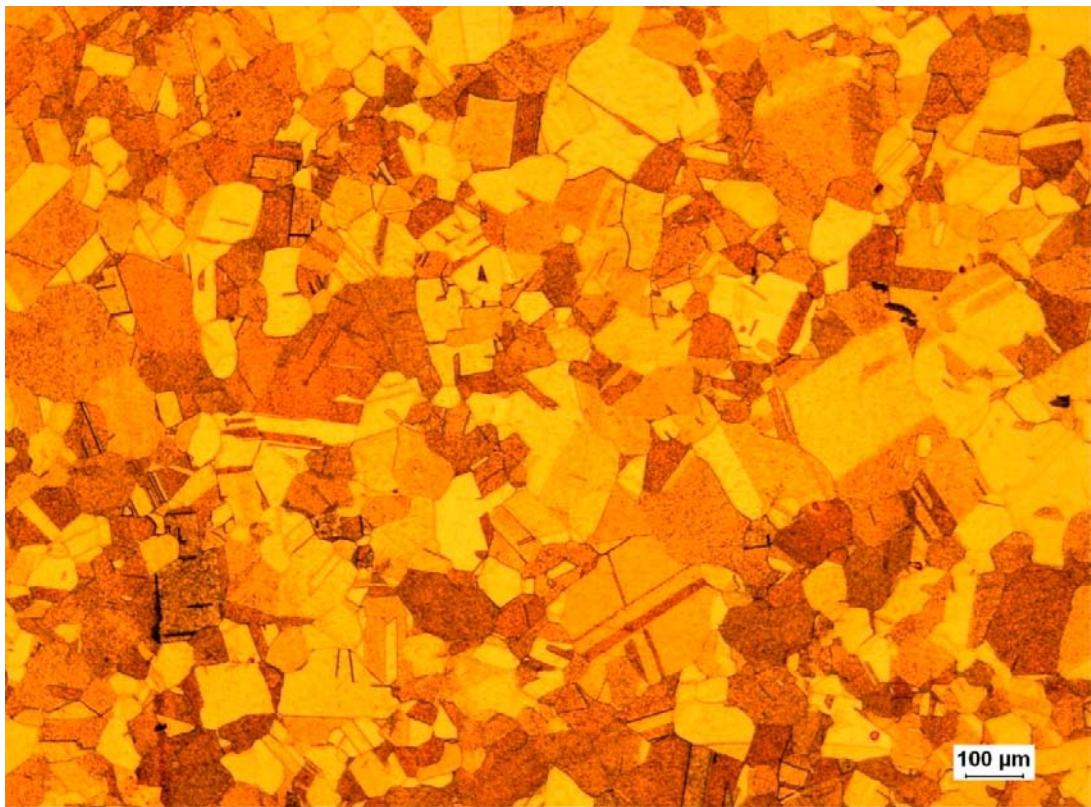
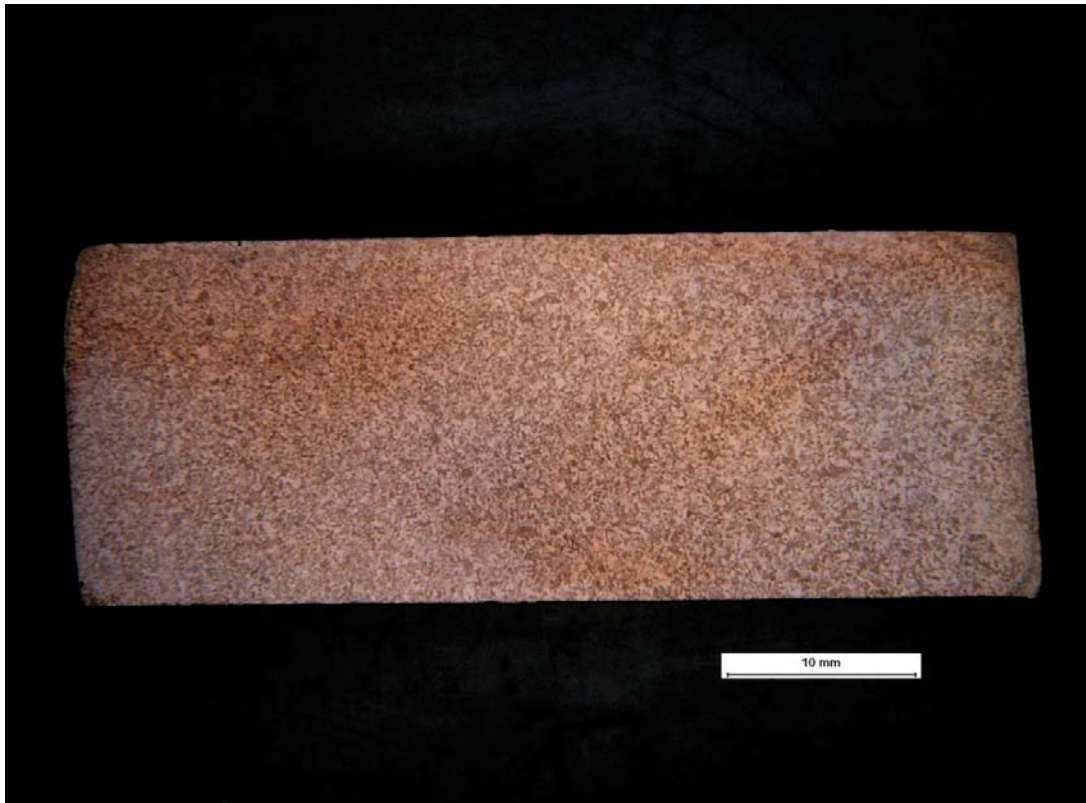
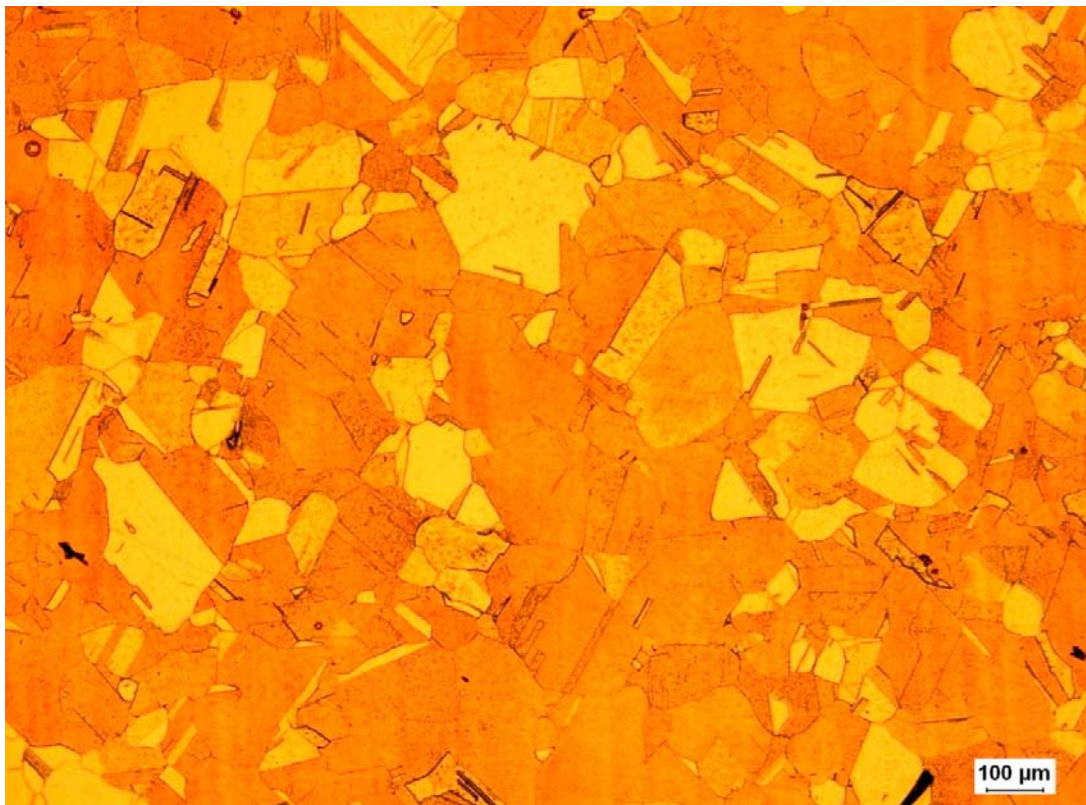
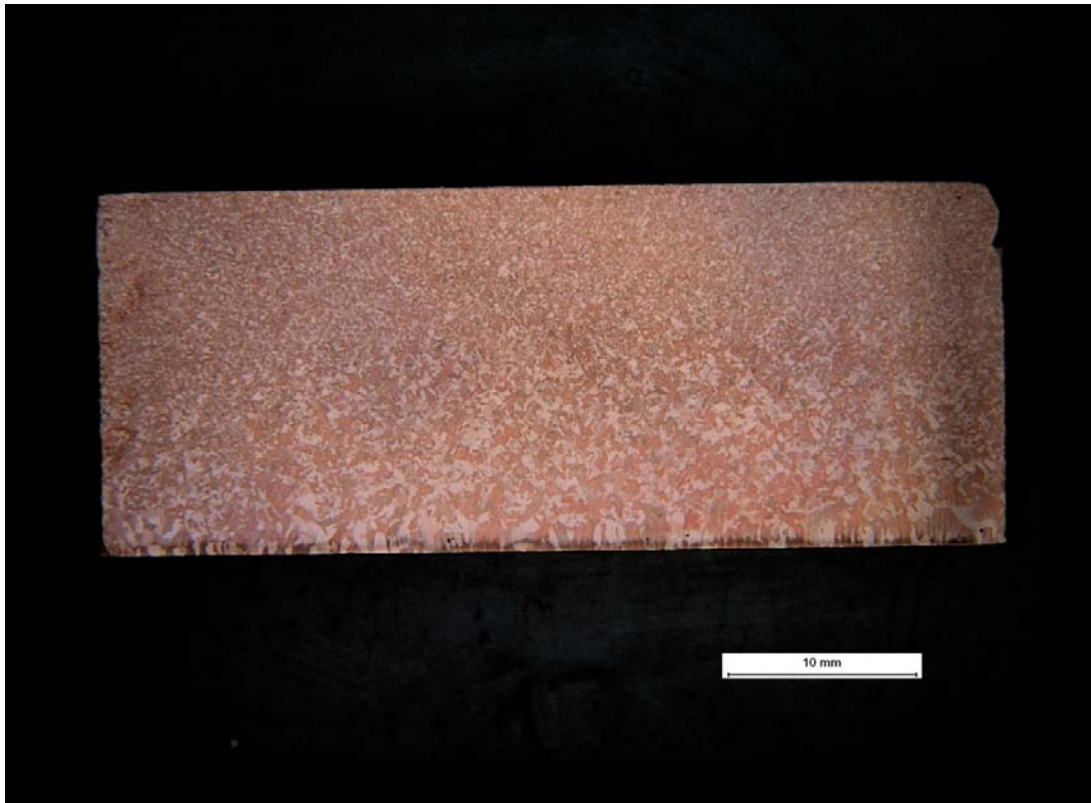
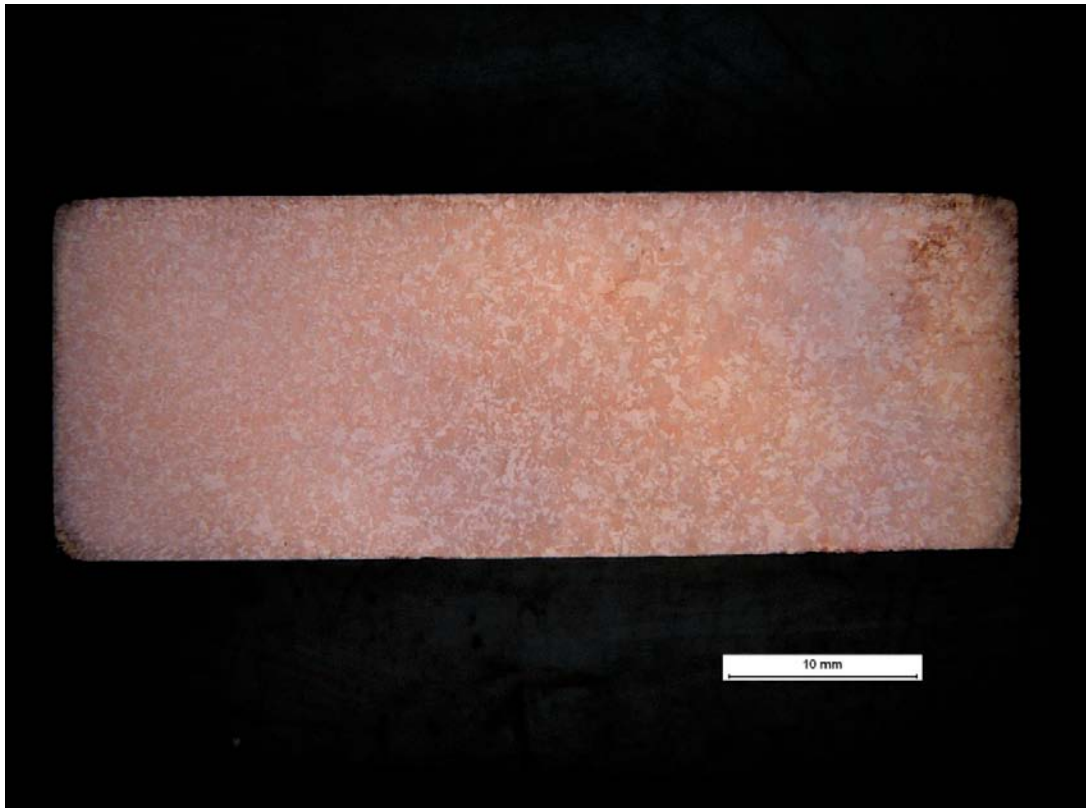
Borrkärnorna delades på längden. Den ena delens yta fänpolerades och betades lätt enligt sektion 2.1.1. Samtliga sex prover fotograferades i mikroskop med 1 gång samt 50 gångers förstoring. Bilderna visas i figurerna 3-31 – 3-42.

Figur 3-31. Metallografiskt tvärsnitt på kopparprov från kapseln i deponeringshåll 6 Id nr-Prov 1, Provbit från locket. Jämförelseskalan är 0,1 mm lång.

Figur 3-32. Metallografiskt tvärsnitt på kopparprov från kapseln i deponeringshål 6 Id nr-Prov 1, Provbit från locket. Jämförelseskalan är 10 mm lång.

Figur 3-33. Metallografiskt tvärsnitt på kopparprov från kapseln i deponeringshål 6 Id nr-Prov 2, Provbit från cylinderns övre del. Jämförelseskalan är 0,1 mm lång.

Figur 3-34. Metallografiskt tvärsnitt på kopparprov från kapseln i deponeringshål 6 Id nr-Prov 2, Provbit från cylinderns övre del. Jämförelseskalan är 10 mm lång.

Figur 3-35. Metallografiskt tvärsnitt på kopparprov från kapseln i deponeringshål 6 Id nr-Prov 3, Provbit från mitten av den cylindriska ytan. Jämförelseskalan är 0,1 mm lång.

Figur 3-36. Metallografiskt tvärsnitt på kopparprov från kapseln i deponeringshål 6 Id nr-Prov 3, Provbit från mitten av den cylindriska ytan. Jämförelseskalan är 10 mm lång.
