Berguttag i TASS-tunneln

Delresultat t o m september 2008

Svensk Kärnbränslehantering AB

SKB Rapport R-08-122

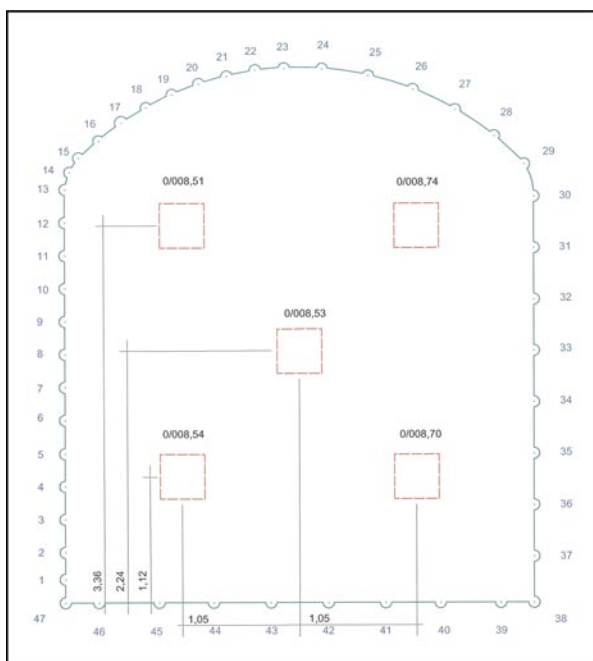
Figur 6-5. Inmätning av stoff efter Salvdel 2.

Några uttaglängder bedömdes inte vara relevanta att värdera under Berguttag 1 för vare sig Salvdela 1 eller 2 då den förstnämnda var ”sned” och den andra endast utfördes med ett djup av ca 2,5 m. Däremot var den erhållna stoffen efter Salvdela 2 viktig som utgångspunkt för kommande berguttag. Detta mättes planenligt in i fem föreskrivna punkter och redovisades som i figur 6-5.

Medelvärde för den erhållna stoffens läge efter berguttaget läge blev 8,60 m. Stoffens jämnhet, mätt som standardavvikelse σ , uppgick till 0,10 m.

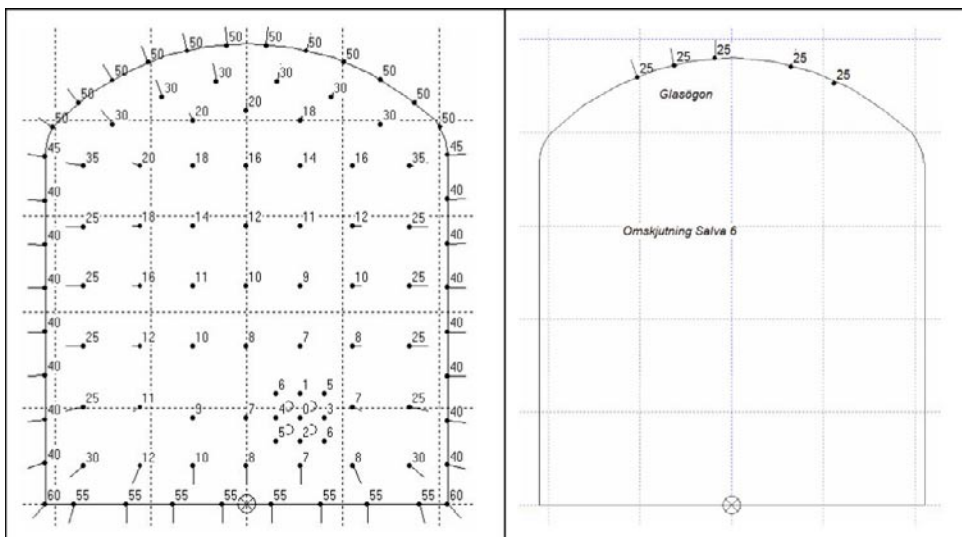
Figur 8-3. Uttag av salva 6, Berguttag 3. Siffrorna vid hålen anger tändarnummer.

Efter skjutningen konstaterades att det låg mycket odetonerat kontursprängämne i berghögen (Detonex 17). Dessutom fick 5 stycken glasögon skjutas om även om indriften av salvan i stort bedömdes som bra. Tunneln blev dock något trång och med något underberg på högersida. Se figur 8-3.

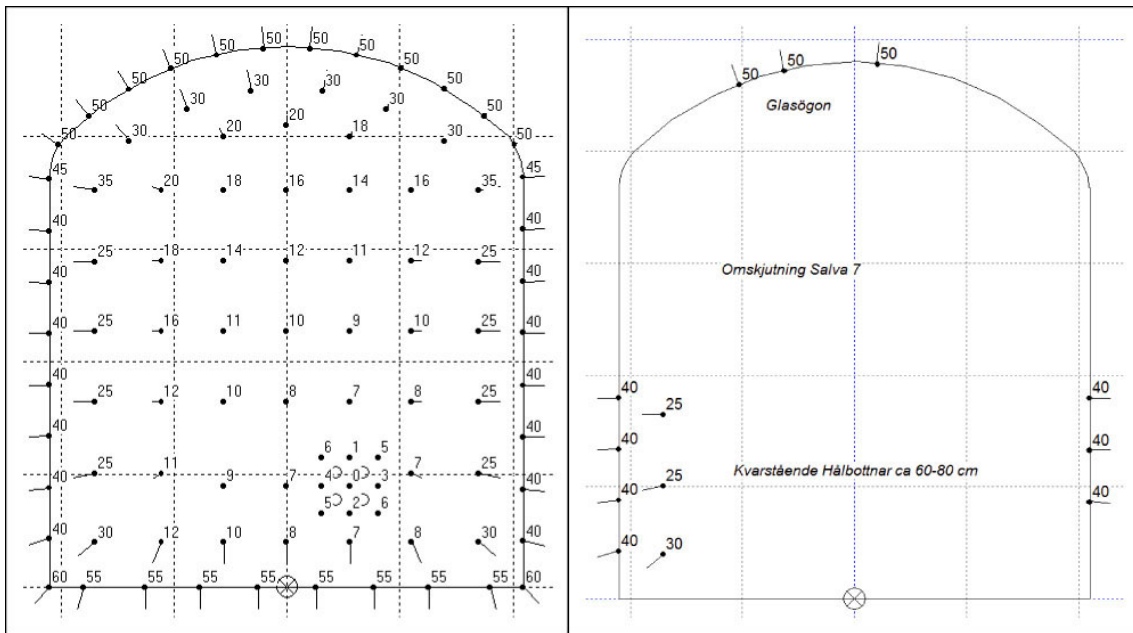
Figur 8-4. Uttag av salva 7, Bergutttag 3. Siffrorna vid hålen anger tändarnummer.

Precis som efter salva 6 fanns det dock mycket odetonerat kontursprängämne i bergmassorna samt 3 stycken glasögon i tak och några kvarstående hålbottnar i 7 stycken konturhål i både höger och vänster vägg (ca 0,8 m). Ogynnsamma strukturer kan i dessa fall ha bidragit till att skapa ryckare i närliggande borrhål. Se figur 8-4.

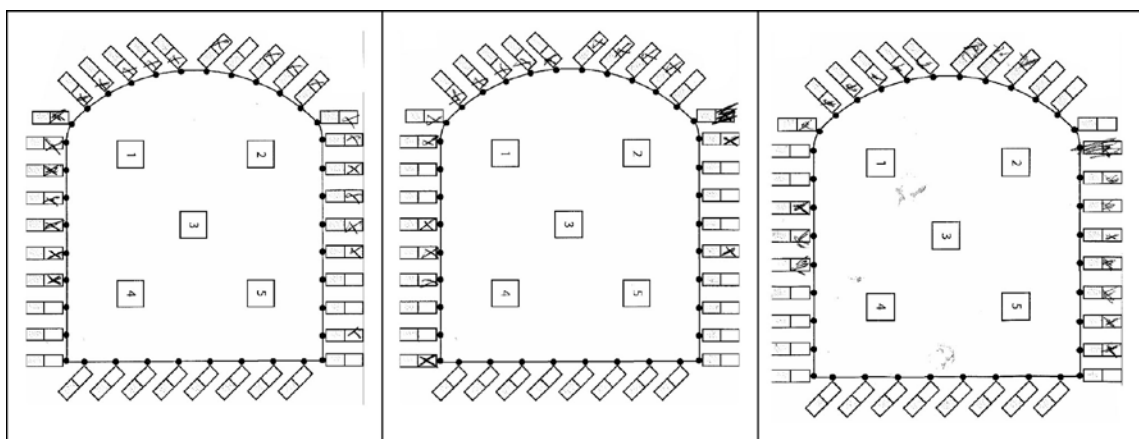
Figur 8-6. Kartering av synliga borrhypor, salva 6 (till vänster), 7 (mitten) och 8 (till höger).

- Salva 6: 23 stycken av 30, det vill säga ca 77 %.
- Salva 7: 18 stycken av 30, det vill säga ca 60 %.
- Salva 8: 20 stycken av 30, det vill säga ca 67 %.

Totalt inom berguttaget uppgick andelen synliga borrhypor till i medeltal ca 68 %, det vill säga något högre än de 52 respektive 58 % som de tidigare berguttagen resulterat i. Variationen, uttryckt som standardavvikelse σ , blev ca 7 %, jämfört med tidigare erhållna 2 respektive 18 %.

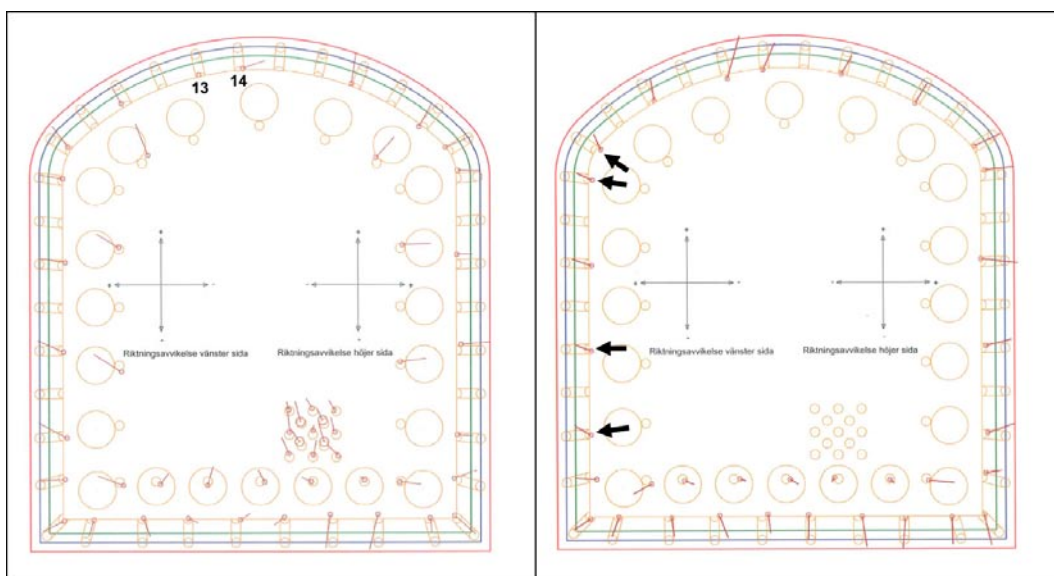
Figur 9-4. Borrhålsinmätningar, salva 11 (till vänster) och 12 (till höger).

På grund av kvarstående berg vid konturen från skjutningen av salva 10 fick navigationspunkten för borrningen av salva 11 flyttas bakåt, det vill säga salvans effektiva djup kortades något jämför med vad som var planerat. Efter utförd borrning konstaterades att två takhål (nr 13 och 14) hade för liten stickning, mellan 0–10 cm. Efter diskussion godkändes borrningen för laddning då en omborrning i det aktuella läget bedömdes ställa till mer skada än göra nytta, bland annat på grund av tidsfaktorn. Beslutet dokumenterades som ett förändringsförslag. Se figur 9-4 nedan till vänster.

Borrningen av salva 12 försenades på grund av ett strömavbrott i tunneln. För att minska övertiden och förskjuta sprängningen till dagen efter, beslutades att endast kontur, sulhål och raden ovanför sulhål skulle mätas in, det vill säga ingen inmätning av kilen skulle utföras. Borrningen kortades även något för att man inte skulle överskrida injekteringsöverlappet för nästa skärm och riskera att missa längdmätningen 48,2–48,8 m. Inmätningarna visade att 4 hål hamnat innanför kontur på grund av utrymnesbrist för bommen, det vill säga det fanns risk för underberg. Borrningen godkändes dock mot bakgrund av att kilen uppvisat robusthet mot borravvikelse samt att de hittillsvarande erfarenheterna av att mindre felborrningar vid väggarna inte gett någon skillnad i resultat (exempelvis salva 10). Se figur 9-4 nedan till höger.

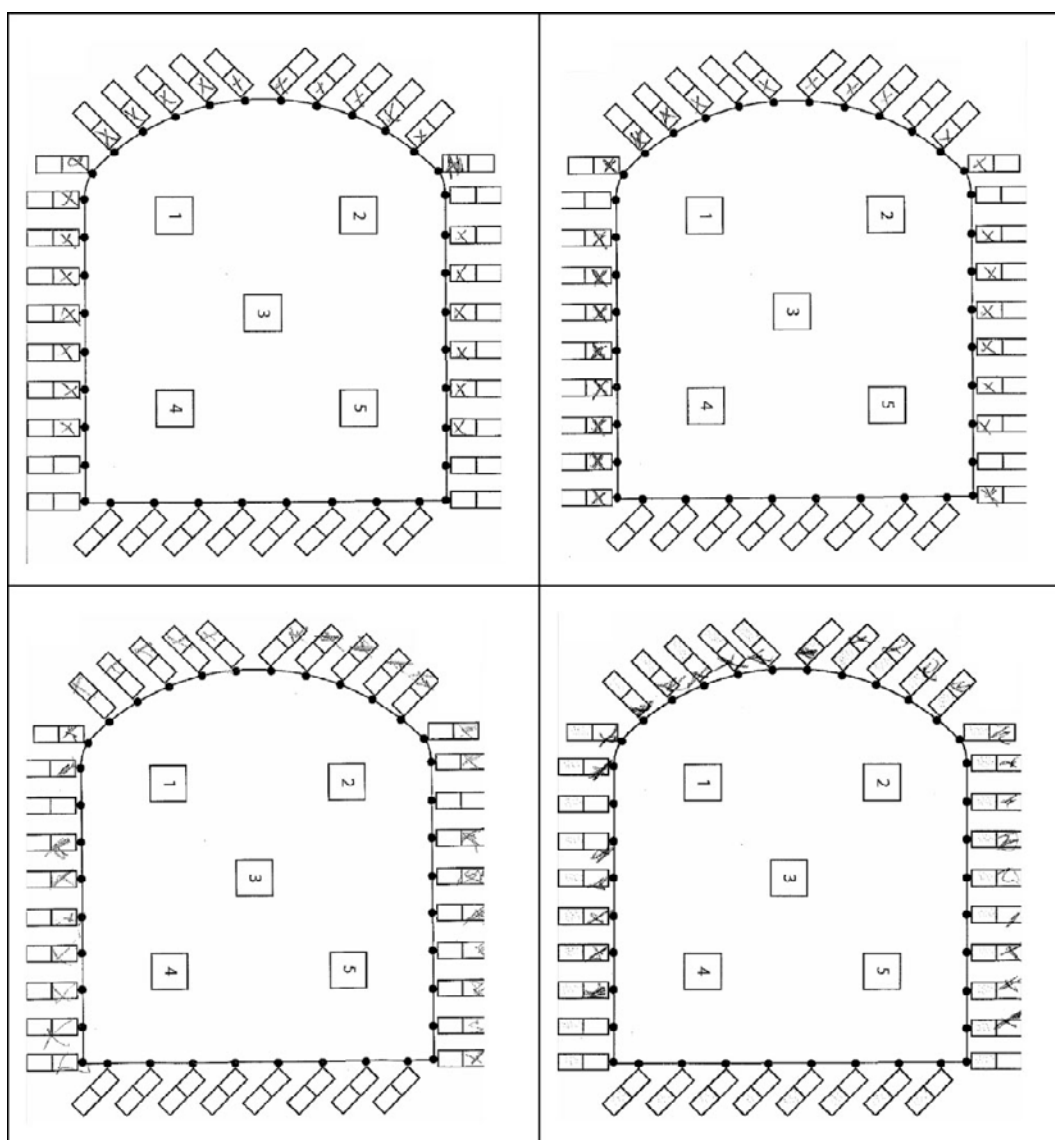
Figur 9-6. Kartering av synliga borrhypor; salva 9. (övre till vänster), 10 (övre till höger), salva 11 (nedre till vänster) samt salva 12 (nedre till höger).

- Salva 9: 25 av 30 stycken, det vill säga ca 83 %.
- Salva 10: 25 av 30 stycken, det vill säga ca 83 %.
- Salva 11: 28 av 30 stycken, det vill säga ca 93 %.
- Salva 12: 26 av 30 stycken, det vill säga ca 87 %.

Totalt inom berguttaget uppgick andelen synliga borrhypor till i medeltal ca 86 %, det vill säga högre än de tidigare erhållna 52, 58 respektive 68 %. Variationen blev, jämfört med tidigare, låg och uppgick om den uttrycks som standardavvikelse σ till ca 4 %. Motsvarande variationsmått för de tidigare uttagen var 2, 18 respektive 7 %.

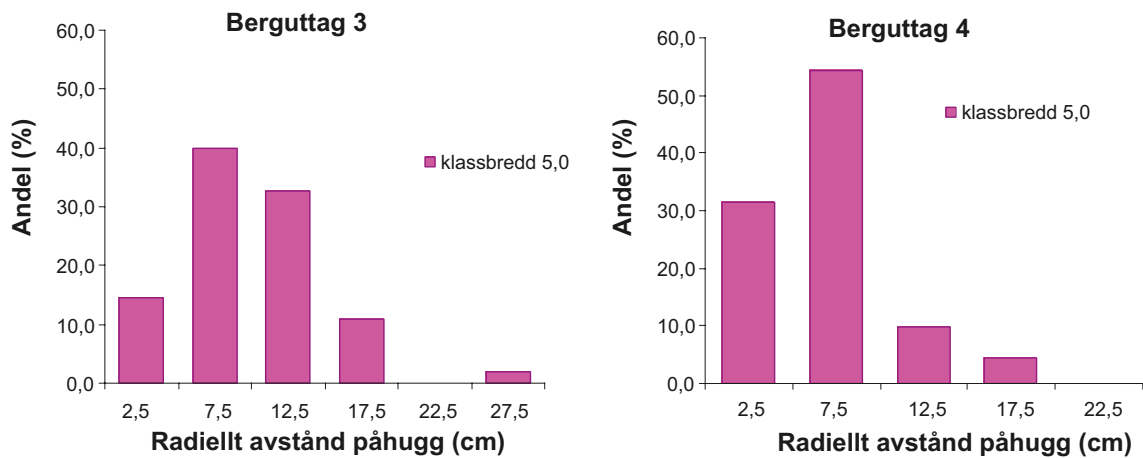
Figur 10-15. Sammanfattande histogram för påhuggens radiella avstånd från teoretisk påhuggspunkt för Berguttag 3 och 4.

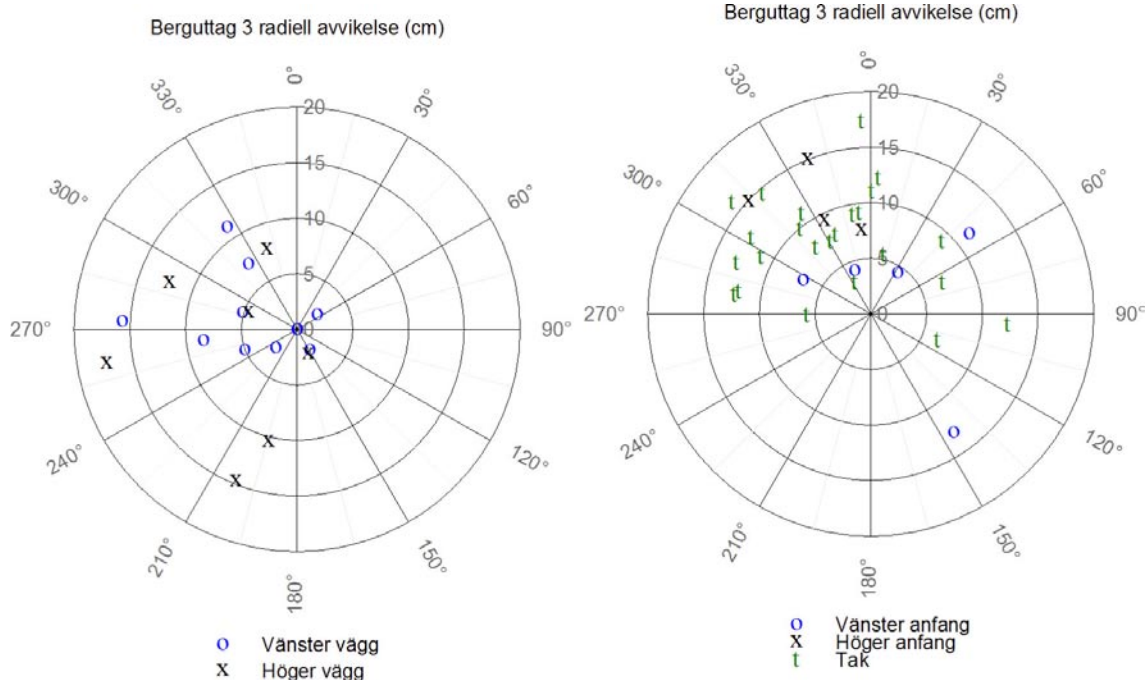
För påhuggen har även figurer som redovisar avvikelsernas avstånd och riktning relativt respektive teoretisk startpunkt tagit fram, se figur 10-16 och figur 10-17. Ett av kraven på konturborringen var att aldrig borra innanför konturen, vilket i figurerna innebär att borrhålen bör ligga mellan 180–0 grader för vänster vägg (vänster sida av figuren) respektive mellan 0–180 grader för höger vägg (höger sida av figuren).

Figur 10-16. Sammanställning av avvikelsernas avstånd och riktning i påhuggen i Bergguttag 3.

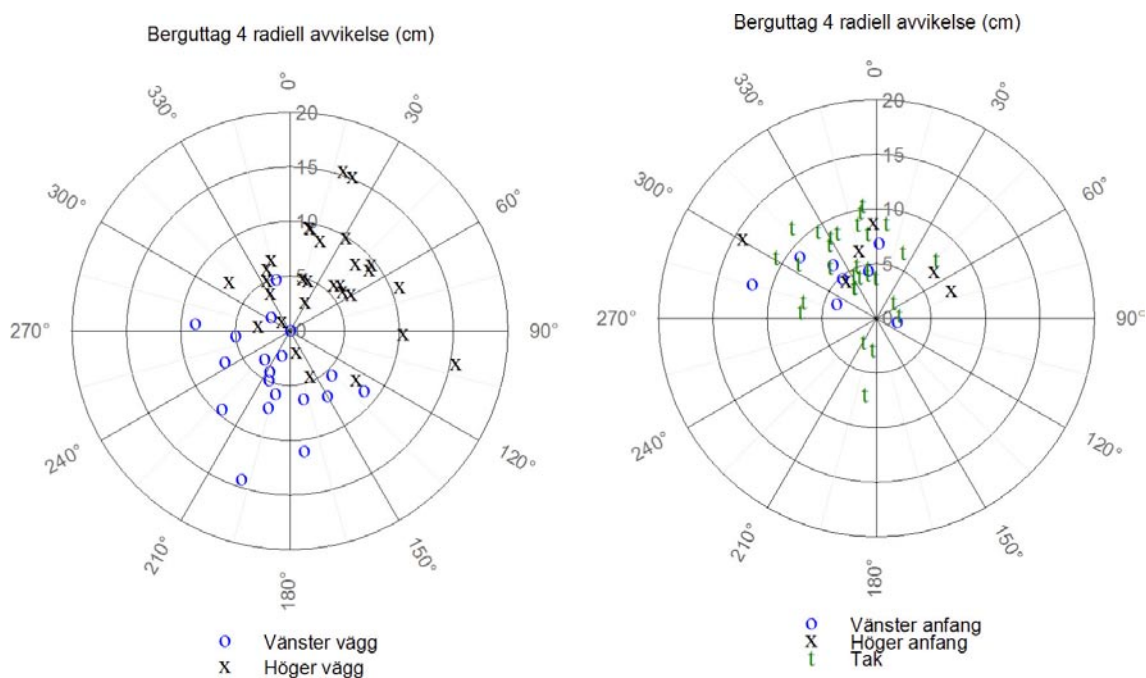
Figur 10-17. Sammanställning av avvikelsernas avstånd och riktning i påhuggen i Bergguttag 4.

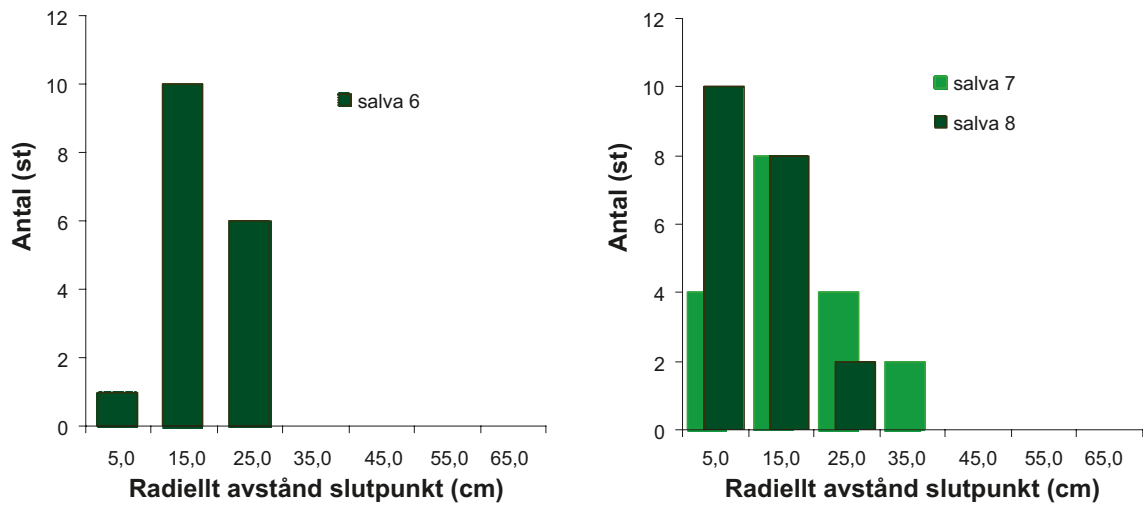
Nedan redovisas histogram över skillnaderna mellan verkliga och teoretiska borrhåls slutpunkter uttryckta som radiella avstånd för Bergguttag 3 och 4, se figur 10-18 och figur 10-19. För konturhålens slutpunkter har en större klassbredd valts än för påhuggen (10 cm) beroende på att avvikelserna i slutpunkterna är större än i påhuggen.

Figur 10-18. Verkliga slutpunkters radiella avstånd från teoretisk slutpunkt för salva 6 (till vänster) respektive 7 och 8 (till höger).

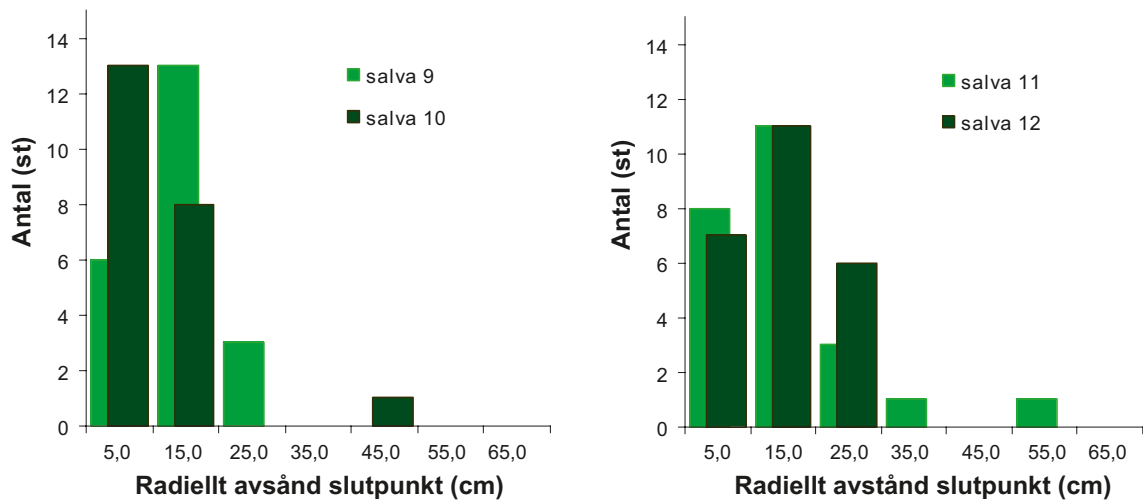
Figur 10-19. Verkliga slutpunkters radiella avstånd från teoretisk slutpunkt för salva 9 och 10 (till vänster) samt 11 och 12 (till höger).

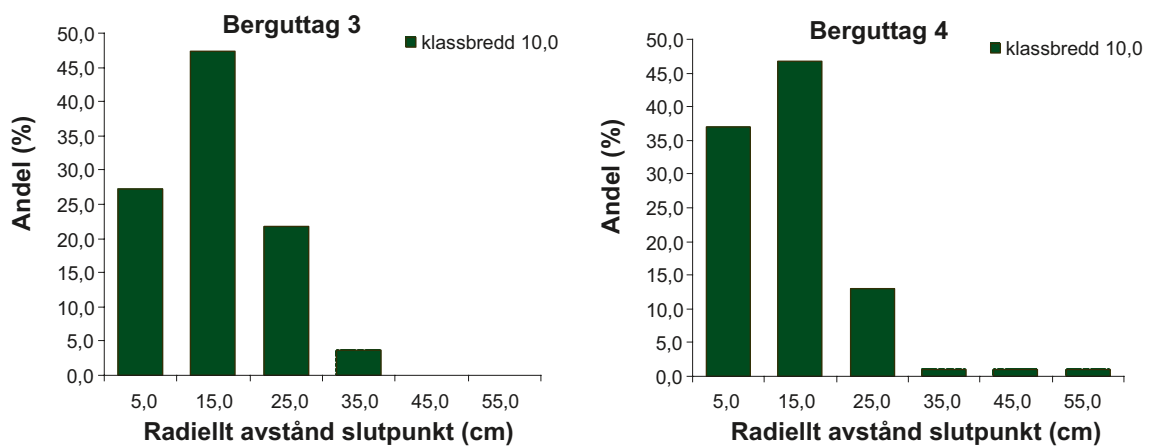
Figur 10-20. Sammanfattande histogram för slutpunkternas radiella avstånd från teoretisk slutpunkt i Berguttag 3 och 4.

För Bergguttag 3 ligger 74,6 % av borrhörpiporna inom ett radiellt avstånd av 20 cm. I Bergguttag 4 förbättrades detta värde till 83,7 %.

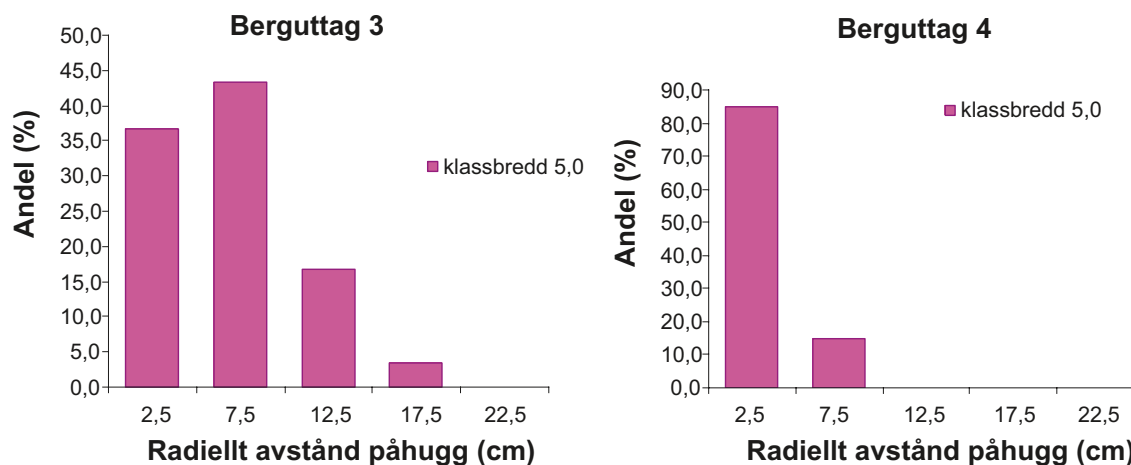
Figur 10-21. Sulhålens radiella avstånd (påhugg) från teoretisk påhuggspunkt.

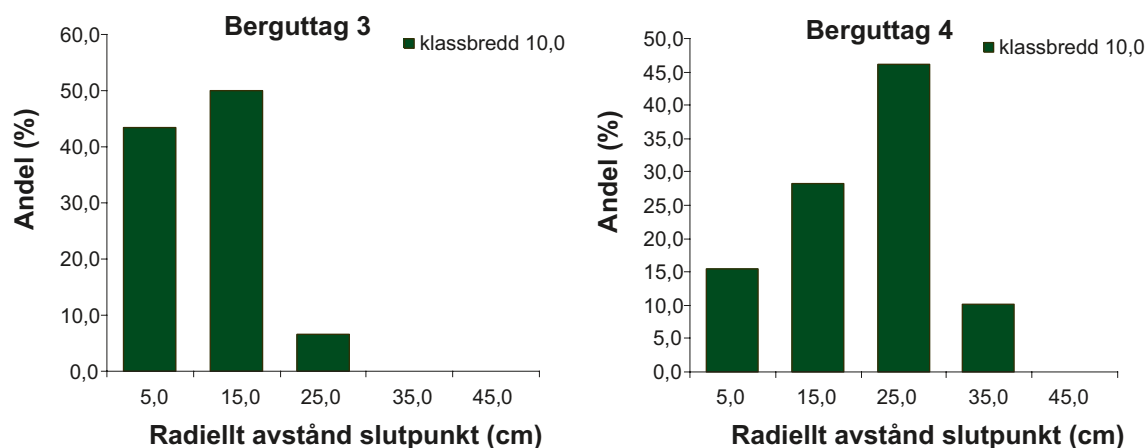
Figur 10-22. Sulhålens radiella avstånd (slutpunkter) från teoretisk slutpunkt.

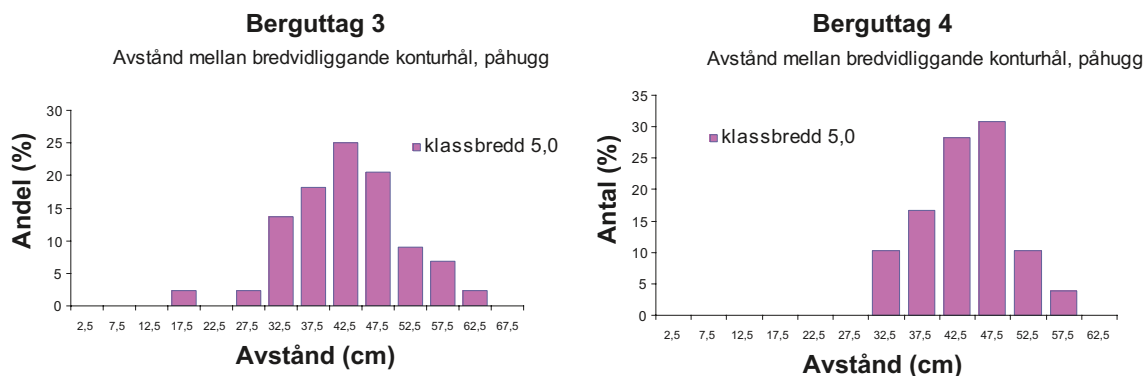
Figur 10-23. Påhuggsavstånden mellan konturborrhålen för Bergtagg 3 och 4.

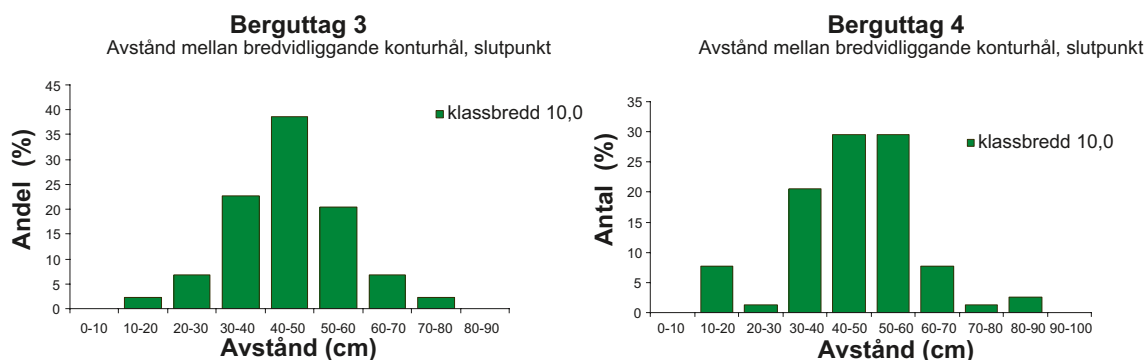
Det teoretiska medelavståndet mellan konturborrhålen i figur 10-24 är, mätt i borrarplanen, är 46 cm.

Figur 10-24. Slutpunktsavstånden mellan konturborrhålen.

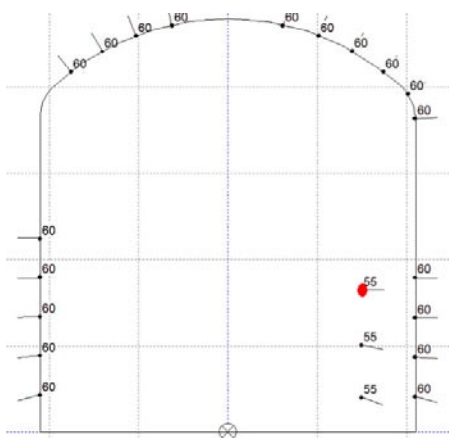
Mindre sprängämne (1 st Dynotex 17 och 2 st mindre bitar Dynotex 22) än tidigare hittades i bergmassorna. Dock blev det en del bottnar stående (se Tändplan salva 9 omskjutning nedan) på 30–50 cm. Översta I-kon tändare i hjälpararna hade inte detonerat (rödmarkerat se nedan). Orica har tittat på detta men kan inte komma fram till annat än att tändaren var feltillverkad. Berget var dock löst och hade troligtvis kunnat skrotas ner, men då mekanisk skrotutrustning (med tanke på skadezonen) inte används i projektet, så valdes omskjutning i säkerhetsaspekt. Indriften i övriga salvan låg på 102 %. Stark ammoniaklukt efter salvan. Luftstötsvågen som mättes upp utanför porten vid stannplan –450 m visade max värde 1 023 Pa (utrustningen klarar inte högre värde).
