Kopparkorrosion

Mindre än fem millimeter på en miljon år. Så mycket av kopparkapseln fem centimeter tjocka hölje korroderar bort i Kärnbränsleförvaret under normala omständigheter.

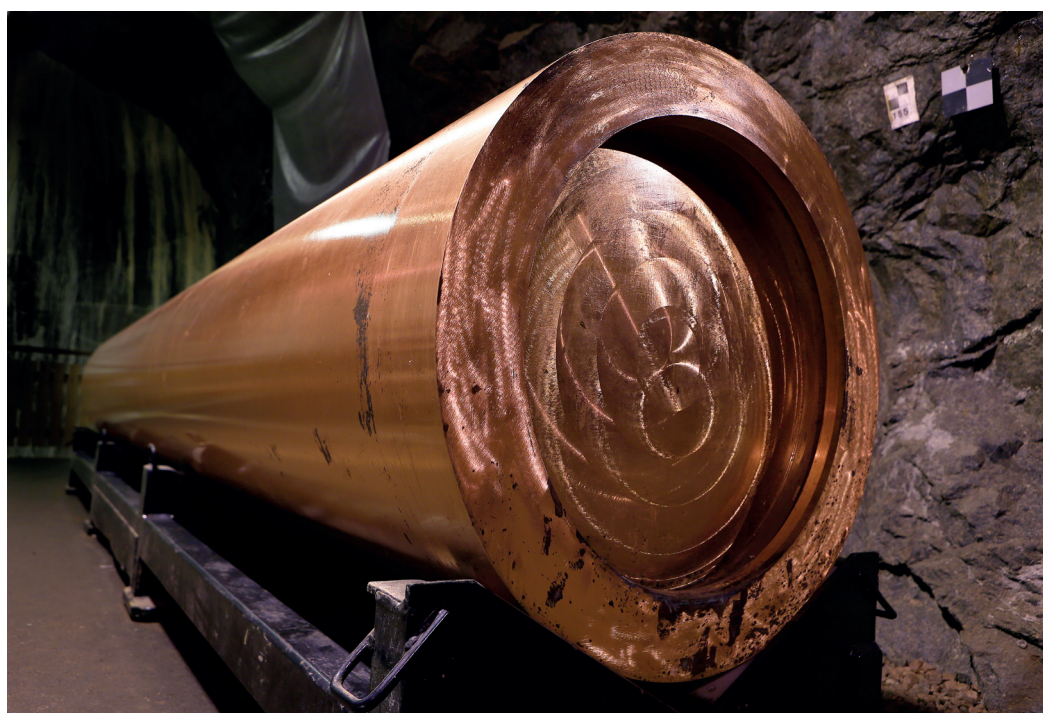
Kopparkapseln är fem meter lång och väger mellan 25 och 27 ton när den är fylld med bränsle.

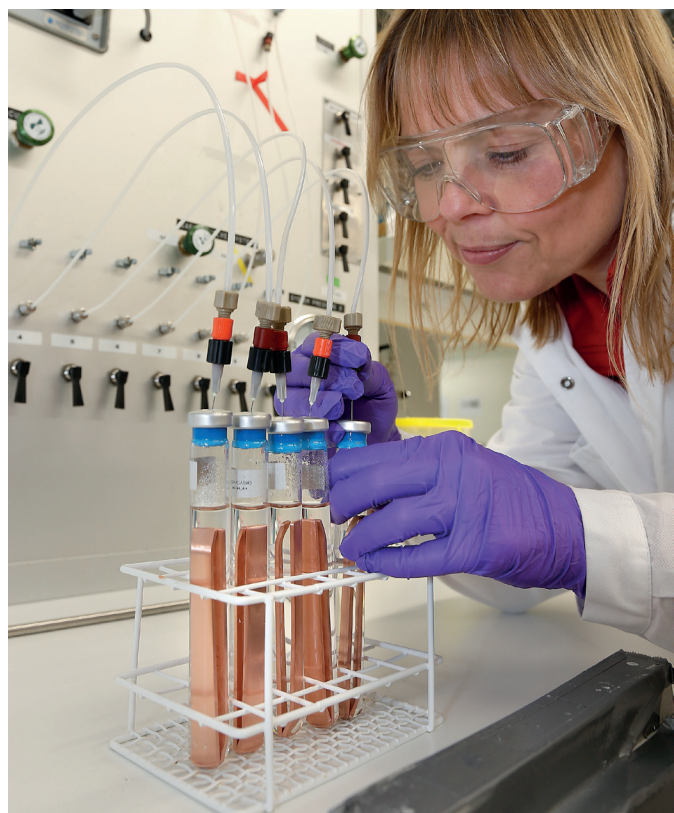
Genom laboratorieexperiment vid bland annat forskningsföretaget Microbial Analytics AB i Göteborg, har frågan om kopparkorrosion i rent syrgasfritt vatten undersökts.

Parallellt har också forskare vid det mikrobiologiska forskningsföretaget Microbial Analytics AB utvecklat en alternativ metod att studera fenomenet. Där har man använt sig av en enklare försöksupställning. I stället för stålbehållare har man lagt kopparbitar i vanliga provrör av glas med rent syrgasfritt vatten. Provrören försluts med en gummikork och med en nål kan man ta ut en liten mängd gas som sedan analyseras i en gaskromatograf. Under 2014 har en rad olika kopparkvaliteter som rengjorts på olika sätt studerats med den här alternativa metoden.
